COPERSUCAR - SANTOS/SP	
Relatório Técnico SPDA		Relatório 5727	Página 1
		Obra 2428	Revisão 0

RELATÓRIO TÉCNICO SPDA

(Conforme ABNT NBR 5419)

COPERSUCAR – SANTOS/SP Armazéns VI,XI,XVI,XXI e 20/21

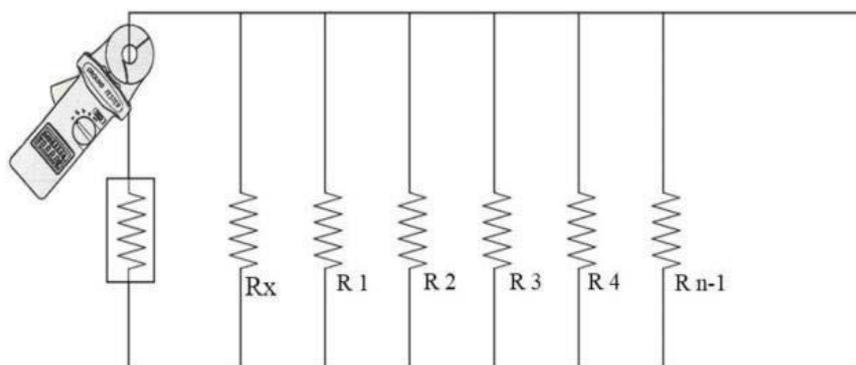
O alicate é utilizado em sistemas de múltiplas estacas, sem a necessidade de desconectar o aterramento em teste. O princípio de funcionamento parte de um sistema tipicamente aterrado, onde se a tensão (V) for aplicada a qualquer eletrodo de aterramento medido, por exemplo o Rx através de um transformador especial, a corrente (I) flui através do circuito, estabelecendo por meio desta a seguinte equação:

$$\frac{V}{I} = R_x \frac{1}{\sum_{F_i} \frac{1}{R_i}}$$

$$R_x = \frac{1}{\sum_{F_i} \frac{1}{R_i}}$$

Portanto $V/I = R_x$ foi estabelecido. Se I foi detectado e medido com a constante V mantido, o R_s de resistência do eletrodo de aterramento medido pode ser obtido. Um sinal é alimentado para um transformador especial, por meio de um amplificador de energia, partindo de um oscilador de tensão constante com frequência de 2003 Hz.

A corrente resultante é então detectada por um TC (transformador de corrente). Um filtro ativo é utilizado para amortecer a corrente do solo na frequência comercial e os ruídos de alta frequência.

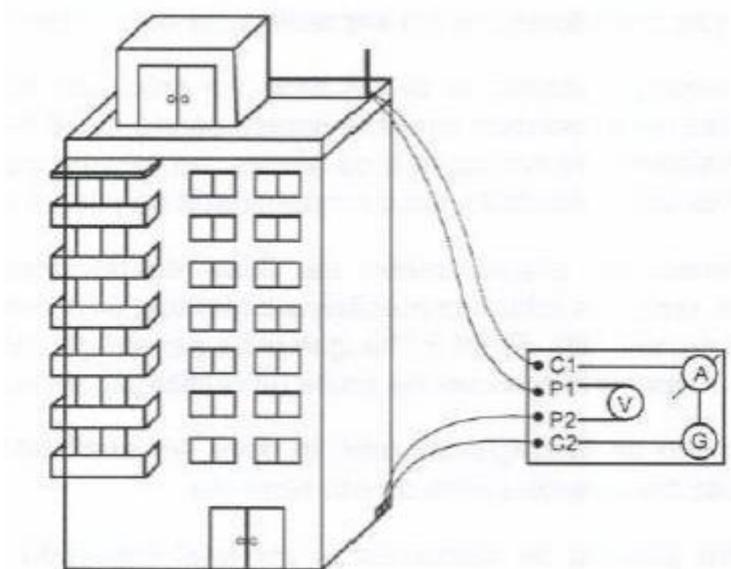
Exemplo de medição de continuidade elétrica

Este ensaio é feito com a utilização de um equipamento que forneça uma corrente elétrica entre 1 A e 10 A e que tenha uma frequência diferente de 60 Hz e seus múltiplos. Com o aparelho em mãos, deve-se medir a resistência ôhmica para diferentes segmentos da estrutura, a fim de se obter valores inferiores a 1Ω . Caso contrário, não há continuidade.

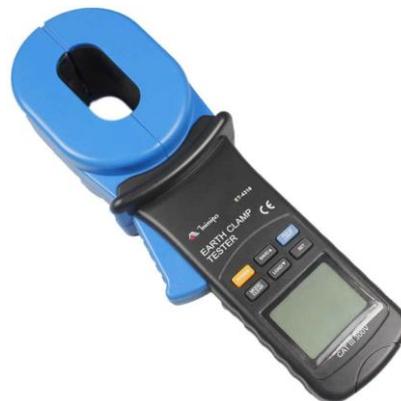
APARELHO: Alicate Terrômetro ET-4310

FABRICANTE: Minipa

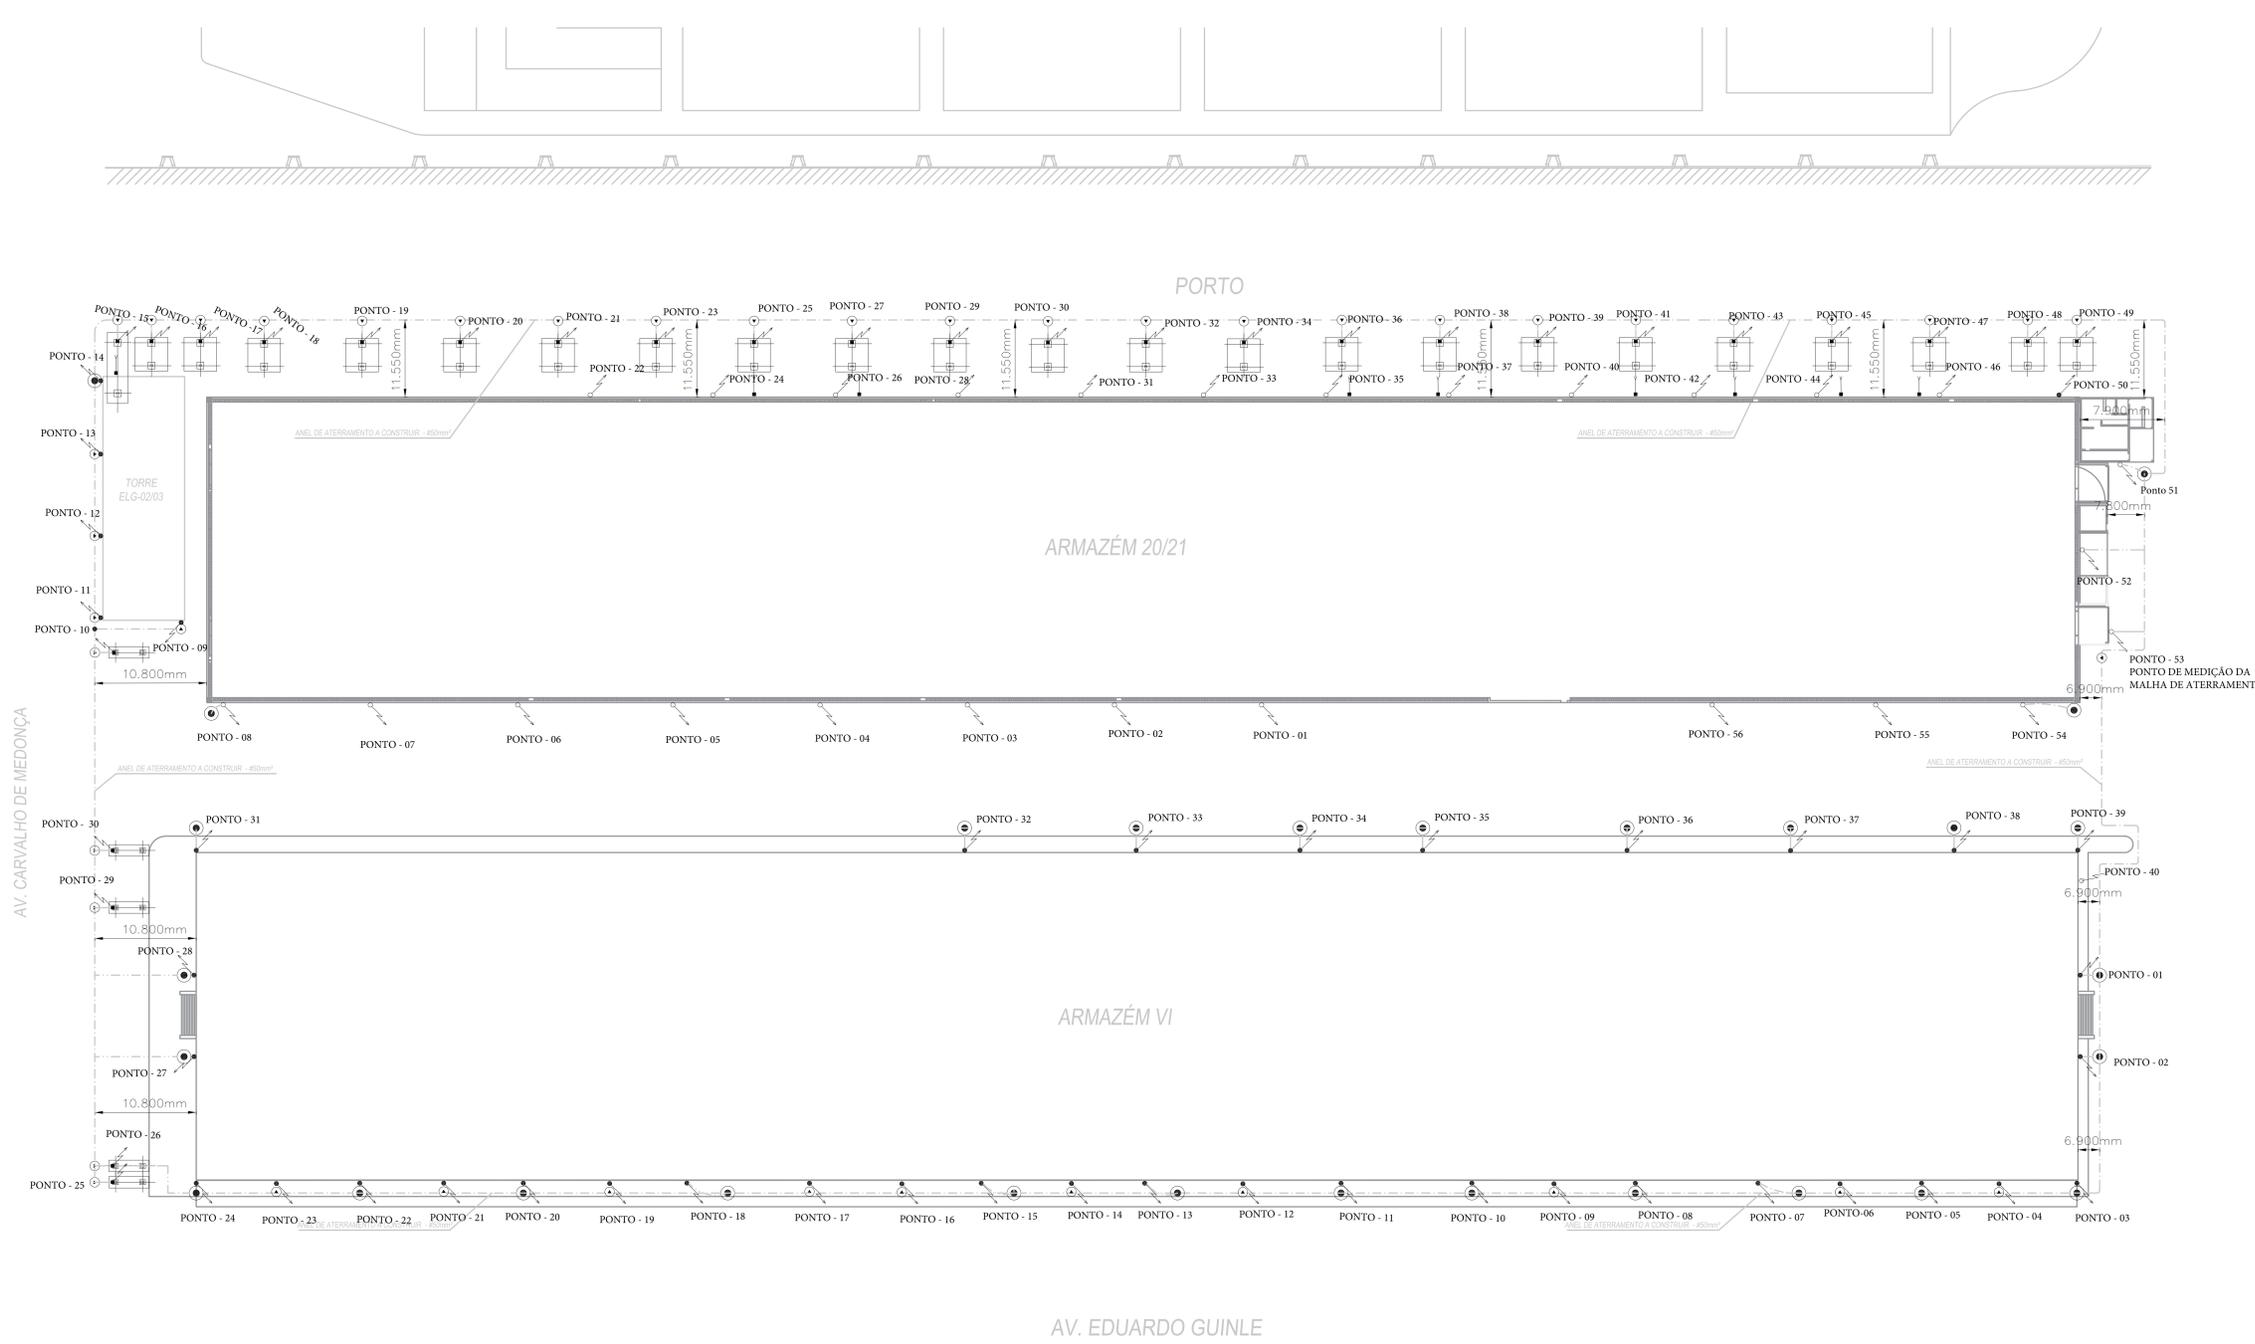
ÁREA 2 - PLANTA GERAL-SUBSISTEMA DE ATERRAMENTO
ESC. 1:300

- INDICAÇÃO DE SUBIDA PROTEGIDA POR ELETRODUTO EXISTENTE
- INDICAÇÃO DE SUBIDA PROTEGIDA POR ELETRODUTO A CONSTRUIR
- INDICAÇÃO DE SUBIDA NATURAL EXISTENTE A SER CONECTADA COM O ANEL DE ATERRAMENTO

- INDICAÇÃO DE DESIDA NATURAL EXISTENTE A SER CONECTADA COM O ANEL DE ATERRAMENTO
- INDICAÇÃO DE INTERLIGAÇÃO ENTRE ESTRUTURAS NO ARMAZÉM 20/21 COSTADO

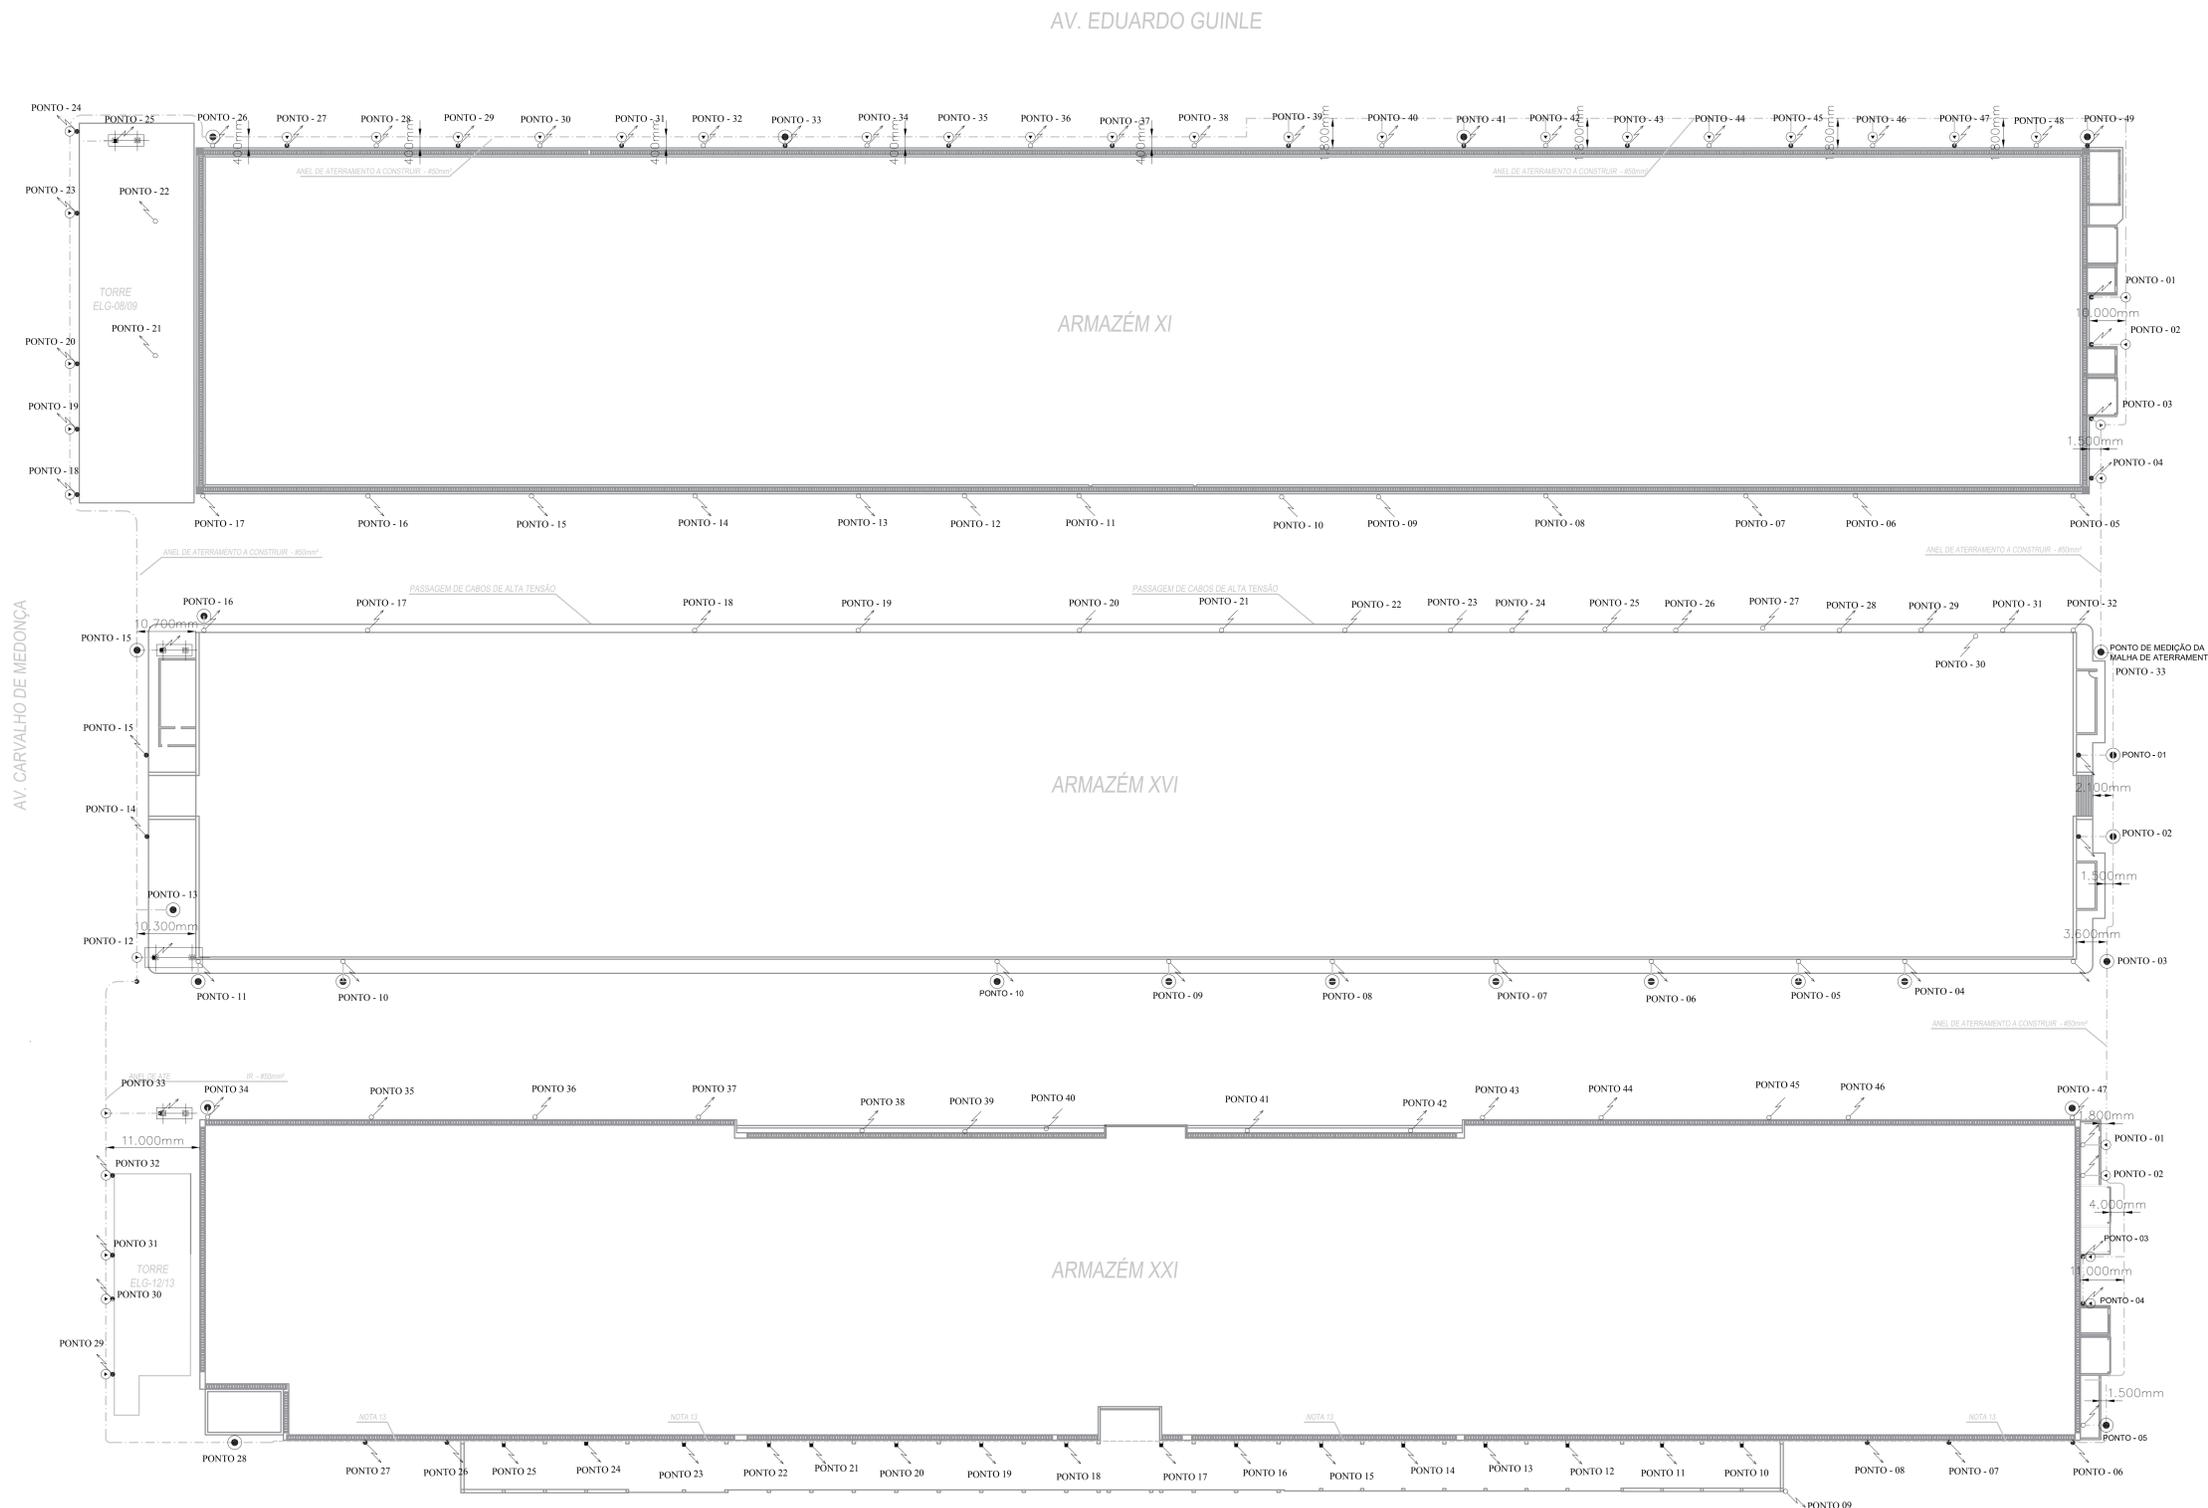
ÁREA 1 - PLANTA GERAL-SUBSISTEMA DE ATERRAMENTO
ESC. 1:300

- CABO DE COBRE NU #35mm²
- CABO DE COBRE NU #50mm²
- FITA DE AÇO GALVANIZADO SEÇÃO MÍNIMA 90mm², ESPESSURA 3mm.
- CONEXÃO MECÂNICA ENTRE TELHADO E CABO DE COBRE NU #35mm² (SUBSISTEMA DE CAPTAÇÃO).
- CONEXÃO MECÂNICA ENTRE CABOS DE COBRE NU #50mm² (SUBSISTEMA DE ATERRAMENTO).
- TERMINAL AEREO.
- CAPTOR TIPO FRANKLIN EM MASTRO DE 6m.
- POÇO DE INSPEÇÃO A CONSTRUIR SEM HASTE
- POÇO DE INSPEÇÃO EXISTENTE COM HASTE A SER SUBSTITUÍDA
- INDICAÇÃO DE DESIDA PROTEGIDA POR ELETRODUTO EXISTENTE
- INDICAÇÃO DE DESIDA PROTEGIDA POR ELETRODUTO A CONSTRUIR
- INDICAÇÃO DE SUBIDA PROTEGIDA POR ELETRODUTO EXISTENTE
- INDICAÇÃO DE SUBIDA PROTEGIDA POR ELETRODUTO A CONSTRUIR
- INDICAÇÃO DE SUBIDA NATURAL EXISTENTE A SER CONECTADA COM O ANEL DE ATERRAMENTO
- INDICAÇÃO DE DESIDA NATURAL EXISTENTE A SER CONECTADA COM O ANEL DE ATERRAMENTO
- INDICAÇÃO DE INTERLIGAÇÃO ENTRE ESTRUTURAS NO ARMAZÉM 20/21 COSTADO
