| RELATÓRIO DE AUDITORIA E INSPEÇÃO NR-10 | | Relatório 5848 | Página 1 |

RELATÓRIO AUDITORIA E DIAGNÓSTICO NR-10

(Portaria SEPRT nº 915, de 30 de julho de 2019)

COPERSUCAR S/A SANTOS - SP

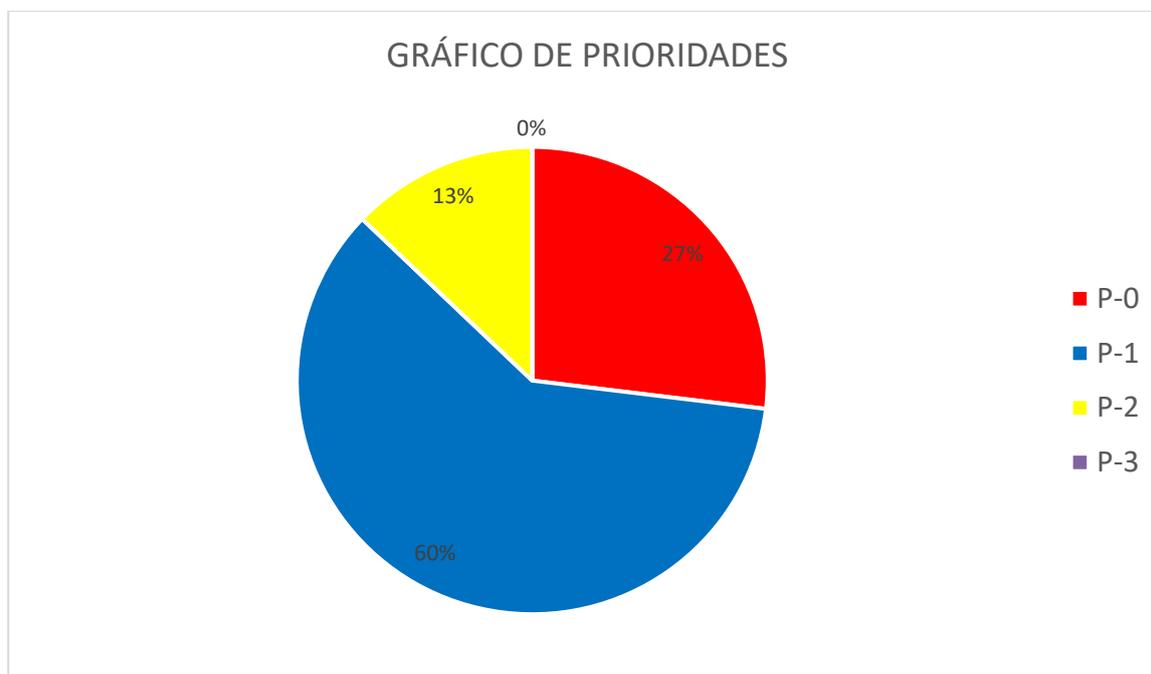
6.0 GRAFICO DE INFRAÇÕES

| INFRAÇÃO (NR-28) | TOTAL | PORCENTAGEM |
| P-0 | 195 | 27% |
