<p>suzano</p>	<p>SUZANO PAPEL E CELULOSE</p>	
<p>RELATÓRIO DE INSPEÇÃO NR-11</p>		<p>Relatório 11-00409</p>	<p>Página 1</p>
		<p>Obra 10076</p>	<p>Revisão 0</p>

RELATÓRIO DE INSPEÇÃO CONFORME NR-11

SUZANO PAPEL E CELULOSE

CALDEIRA CRC

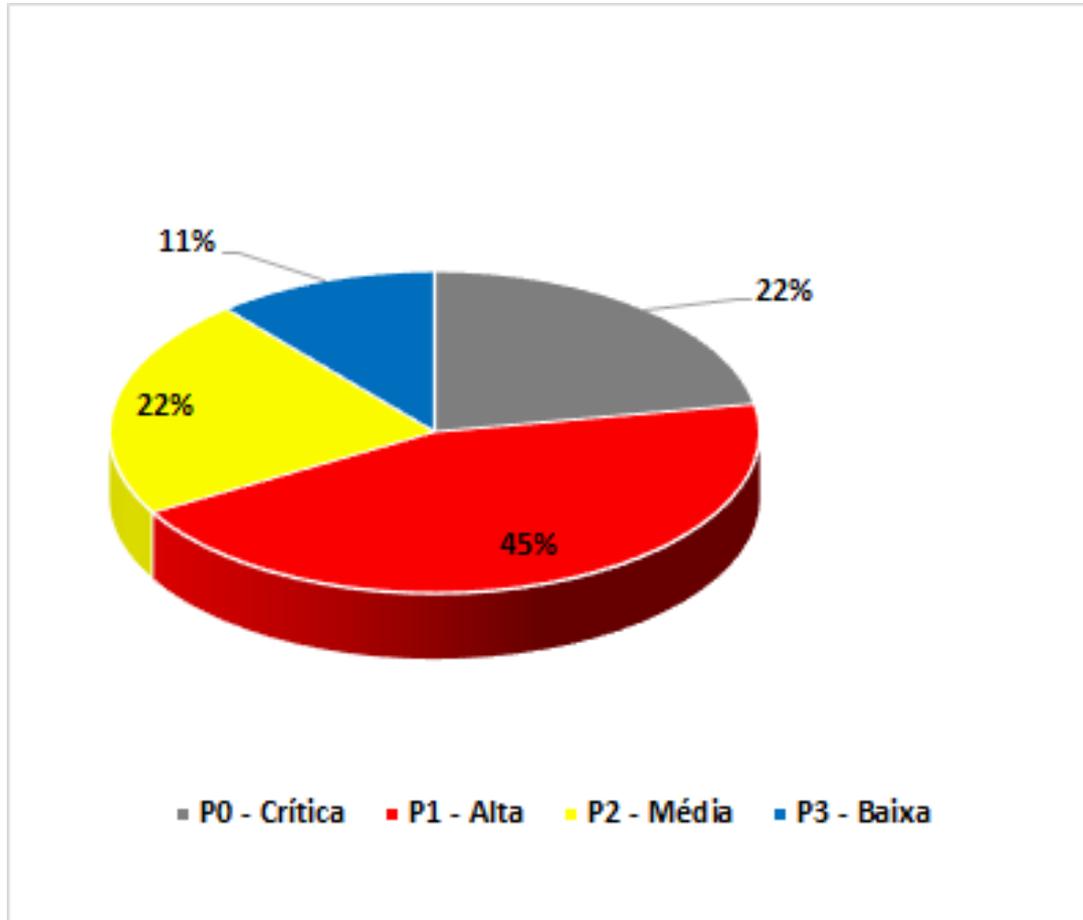
8.0 GRÁFICO DE PRIORIDADES

PRIORIDADES	TOTAL	PORCENTAGEM
P0-Crítico	2	22 %
P1-Prioridade alta	4	45 %
P2-Prioridade média	2	22%
P3-Prioridade baixa	1	11%

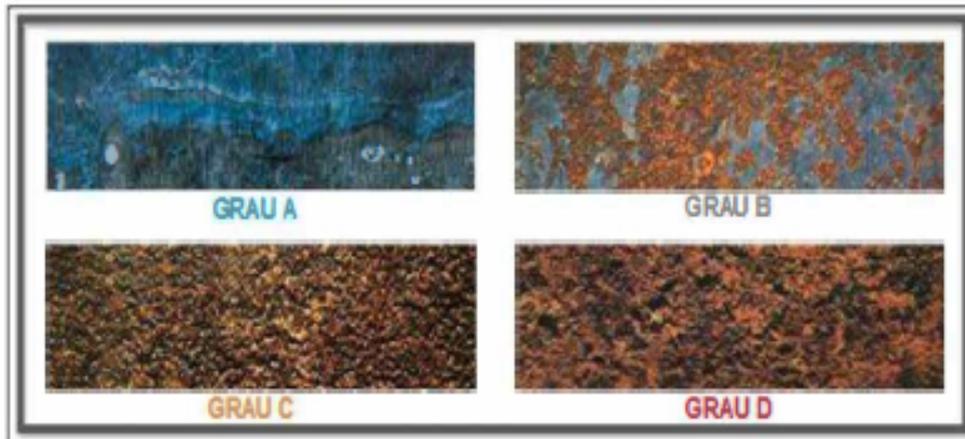
9.0 TABELA DE GRAU DE CORROSÃO

- **Grau A** – Superfície de aço com a carepa de laminação praticamente intacta em toda a superfície e sem corrosão. Representa a superfície de aço recentemente laminada, **(limpeza periódica)**.
- **Grau B** – Superfície de aço com princípio de corrosão, quando a carepa de laminação começa a desprender-se, **(tratamento e pintura)**.
- **Grau C** – Superfície de aço onde a carepa de laminação foi eliminada pela corrosão ou poderá ser removida por raspagem ou jateamento, desde que não tenha formado ainda cavidades muito visíveis (pites) em grande escala, **(aprovada com ressalvas)**.
- **Grau D** – Superfície de aço onde a carepa de laminação foi eliminada pela corrosão com formação de cavidades visíveis em grande escala, **(situação reprovada)**.
