| RELATÓRIO DE INSPEÇÃO<br>NR-11 | | Relatório 11-00404 | Página 1 |

# INSPEÇÃO DE INTEGRIDADE CONFORME NR-11

## SUZANO PAPEL E CELULOSE

## PLATAFORMA DE ENTRADA

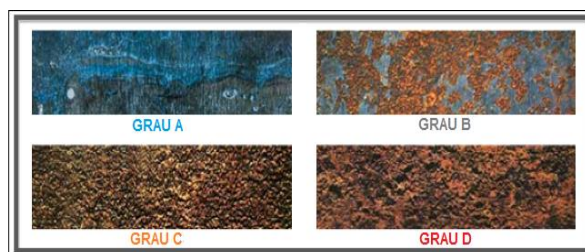
## 10.0 TABELA DE GRAU DE CORROSÃO

- **Grau A** – Superfície de aço com a carepa de laminação praticamente intacta em toda a superfície e sem corrosão. Representa a superfície de aço recentemente laminada, (limpeza periódica).
- **Grau B** – Superfície de aço com princípio de corrosão, quando a carepa de laminação começa a desprender-se, (tratamento e pintura).
- **Grau C** – Superfície de aço onde a carepa de laminação foi eliminada pela corrosão ou poderá ser removida por raspagem ou jateamento, desde que não tenha formado ainda cavidades muito visíveis (pites) em grande escala, (aprovada com ressalvas).
- **Grau D** – Superfície de aço onde a carepa de laminação foi eliminada pela corrosão com formação de cavidades visíveis em grande escala, (situação reprovada).
