| RELATÓRIO DE INSPEÇÃO<br>NR-11 | | Relatório 11-00410 | Página 1 |

# INSPEÇÃO DE INTEGRIDADE CONFORME NR-11

## SUZANO PAPEL E CELULOSE

### CHAMINÉ B

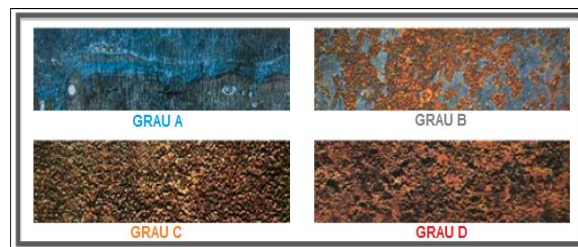
## 10.0 TABELA DE GRAU DE CORROSÃO

- **Grau A** – Superfície de aço com a carepa de laminação praticamente intacta em toda a superfície e sem corrosão. Representa a superfície de aço recentemente laminada, (limpeza periódica).
- **Grau B** – Superfície de aço com princípio de corrosão, quando a carepa de laminação começa a desprender-se, (tratamento e pintura).
- **Grau C** – Superfície de aço onde a carepa de laminação foi eliminada pela corrosão ou poderá ser removida por raspagem ou jateamento, desde que não tenha formado ainda cavidades muito visíveis (pites) em grande escala, (aprovada com ressalvas).
- **Grau D** – Superfície de aço onde a carepa de laminação foi eliminada pela corrosão com formação de cavidades visíveis em grande escala, (situação reprovada).
