| RELATÓRIO DE INSPEÇÃO<br>NR-11 | | Relatório 11-00397 | Página 1 |

# INSPEÇÃO DE INTEGRIDADE CONFORME NR-11

## SUZANO PAPEL E CELULOSE

### ATLAS 1

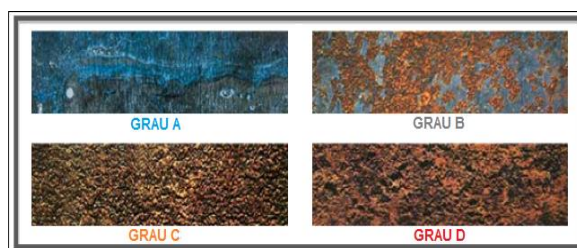
## 10.0 TABELA DE GRAU DE CORROSÃO

- **Grau A** – Superfície de aço com a carepa de laminação praticamente intacta em toda a superfície e sem corrosão. Representa a superfície de aço recentemente laminada, (limpeza periódica).
- **Grau B** – Superfície de aço com princípio de corrosão, quando a carepa de laminação começa a desprender-se, (tratamento e pintura).
- **Grau C** – Superfície de aço onde a carepa de laminação foi eliminada pela corrosão ou poderá ser removida por raspagem ou jateamento, desde que não tenha formado ainda cavidades muito visíveis (pites) em grande escala, (aprovada com ressalvas).
- **Grau D** – Superfície de aço onde a carepa de laminação foi eliminada pela corrosão com formação de cavidades visíveis em grande escala, (situação reprovada).
