| RELATÓRIO DE INSPEÇÃO<br>NR-11 | | Relatório 11-00398 | Página 1 |

# INSPEÇÃO DE INTEGRIDADE CONFORME NR-11

## SUZANO PAPEL E CELULOSE

### ATLAS 2

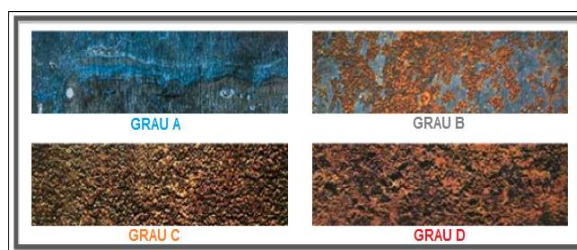
## 10.0 TABELA DE GRAU DE CORROSÃO

- **Grau A** – Superfície de aço com a carepa de laminação praticamente intacta em toda a superfície e sem corrosão. Representa a superfície de aço recentemente laminada, (limpeza periódica).
- **Grau B** – Superfície de aço com princípio de corrosão, quando a carepa de laminação começa a desprender-se, (tratamento e pintura).
- **Grau C** – Superfície de aço onde a carepa de laminação foi eliminada pela corrosão ou poderá ser removida por raspagem ou jateamento, desde que não tenha formado ainda cavidades muito visíveis (pites) em grande escala, (aprovada com ressalvas).
- **Grau D** – Superfície de aço onde a carepa de laminação foi eliminada pela corrosão com formação de cavidades visíveis em grande escala, (situação reprovada).
