| RELATÓRIO DE INSPEÇÃO<br>NR-11 | | Relatório 11-00402 | Página 1 |
| | | Obra 10076 | Revisão 0 |

# INSPEÇÃO DE INTEGRIDADE CONFORME NR-11

### ELEVADOR PALLETS/RESMAS PISO 1/2/3 2021

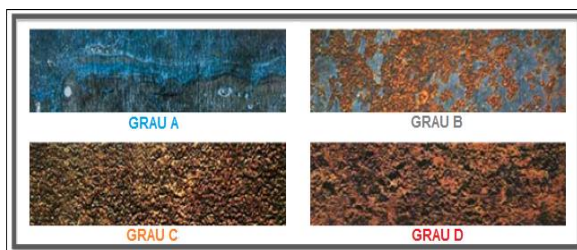
## 10.0 TABELA DE GRAU DE CORROSÃO

- **Grau A** – Superfície de aço com a carepa de laminação praticamente intacta em toda a superfície e sem corrosão. Representa a superfície de aço recentemente laminada, (limpeza periódica).
- **Grau B** – Superfície de aço com princípio de corrosão, quando a carepa de laminação começa a desprender-se, (tratamento e pintura).
- **Grau C** – Superfície de aço onde a carepa de laminação foi eliminada pela corrosão ou poderá ser removida por raspagem ou jateamento, desde que não tenha formado ainda cavidades muito visíveis (pites) em grande escala, (aprovada com ressalvas).
- **Grau D** – Superfície de aço onde a carepa de laminação foi eliminada pela corrosão com formação de cavidades visíveis em grande escala, (situação reprovada).
