| RELATÓRIO DE INSPEÇÃO<br>NR-11 | | Relatório 11-00395 | Página 1 |

# INSPEÇÃO DE INTEGRIDADE CONFORME NR-11

### ELEVADOR BOBINAS PISO 1/2/3 2021

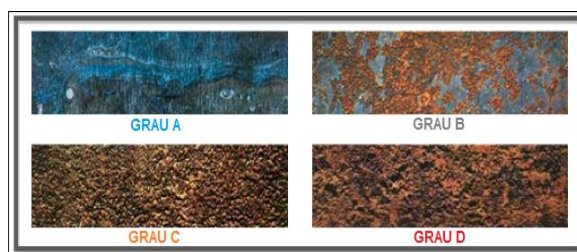
## 10.0 TABELA DE GRAU DE CORROSÃO

- **Grau A** – Superfície de aço com a carepa de laminação praticamente intacta em toda a superfície e sem corrosão. Representa a superfície de aço recentemente laminada, (limpeza periódica).
- **Grau B** – Superfície de aço com princípio de corrosão, quando a carepa de laminação começa a desprender-se, (tratamento e pintura).
- **Grau C** – Superfície de aço onde a carepa de laminação foi eliminada pela corrosão ou poderá ser removida por raspagem ou jateamento, desde que não tenha formado ainda cavidades muito visíveis (pites) em grande escala, (aprovada com ressalvas).
- **Grau D** – Superfície de aço onde a carepa de laminação foi eliminada pela corrosão com formação de cavidades visíveis em grande escala, (situação reprovada).
