| RELATÓRIO DE INSPEÇÃO<br>NR-11 | | Relatório 11-00375 | Página 1 |

# INSPEÇÃO DE INTEGRIDADE CONFORME NR-11

## SUZANO PAPEL E CELULOSE

### DEMAG 15 MP1 P.SECA

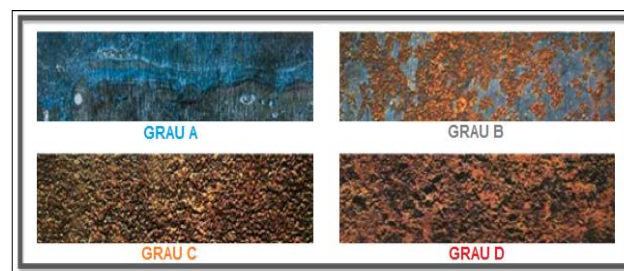
## 10.0 TABELA DE GRAU DE CORROSÃO

- **Grau A** – Superfície de aço com a carepa de laminação praticamente intacta em toda a superfície e sem corrosão. Representa a superfície de aço recentemente laminada, (limpeza periódica).
- **Grau B** – Superfície de aço com princípio de corrosão, quando a carepa de laminação começa a desprender-se, (tratamento e pintura).
- **Grau C** – Superfície de aço onde a carepa de laminação foi eliminada pela corrosão ou poderá ser removida por raspagem ou jateamento, desde que não tenha formado ainda cavidades muito visíveis (pites) em grande escala, (aprovada com ressalvas).
- **Grau D** – Superfície de aço onde a carepa de laminação foi eliminada pela corrosão com formação de cavidades visíveis em grande escala, (situação reprovada).
