SUZANO PAPEL E CELULOSE	
RELATÓRIO DE INSPEÇÃO NR-11		Relatório 11-00376	Página 1
		Obra 10066	Revisão 0

INSPEÇÃO DE INTEGRIDADE CONFORME NR-11

EMBALADEIRA VOITH

5.0 ESPECIFICAÇÕES DA PONTE

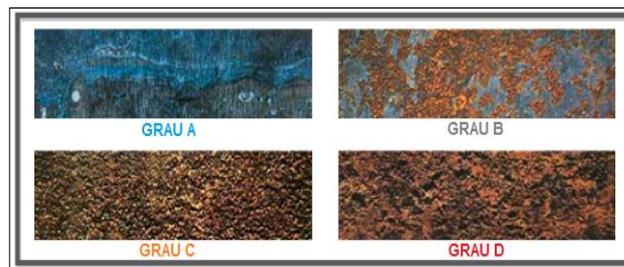
10.0 TABELA DE GRAU DE CORROSÃO

- **Grau A** – Superfície de aço com a carepa de laminação praticamente intacta em toda a superfície e sem corrosão. Representa a superfície de aço recentemente laminada, (limpeza periódica).
- **Grau B** – Superfície de aço com princípio de corrosão, quando a carepa de laminação começa a desprender-se, (tratamento e pintura).
- **Grau C** – Superfície de aço onde a carepa de laminação foi eliminada pela corrosão ou poderá ser removida por raspagem ou jateamento, desde que não tenha formado ainda cavidades muito visíveis (pites) em grande escala, (aprovada com ressalvas).
- **Grau D** – Superfície de aço onde a carepa de laminação foi eliminada pela corrosão com formação de cavidades visíveis em grande escala, (situação reprovada).
