| RELATÓRIO DE INSPEÇÃO<br>NR-11 | Relatório | 11-00392 | Página |

# INSPEÇÃO DE INTEGRIDADE CONFORME NR-11

## SUZANO PAPEL E CELULOSE

### MELT 3 TON CESEMAN CTM PDI

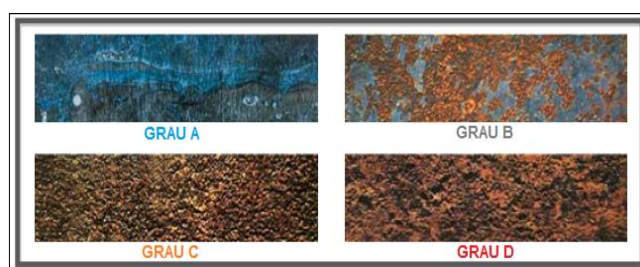
## 10.0 TABELA DE GRAU DE CORROSÃO

- **Grau A** – Superfície de aço com a carepa de laminação praticamente intacta em toda a superfície e sem corrosão. Representa a superfície de aço recentemente laminada, (limpeza periódica).
- **Grau B** – Superfície de aço com princípio de corrosão, quando a carepa de laminação começa a desprender-se, (tratamento e pintura).
- **Grau C** – Superfície de aço onde a carepa de laminação foi eliminada pela corrosão ou poderá ser removida por raspagem ou jateamento, desde que não tenha formado ainda cavidades muito visíveis (pites) em grande escala, (aprovada com ressalvas).
- **Grau D** – Superfície de aço onde a carepa de laminação foi eliminada pela corrosão com formação de cavidades visíveis em grande escala, (situação reprovada).
