# INSPEÇÃO E ENSAIOS NR-35 EM LINHA DE VIDA

**Louis Dreyfus Company**

**TQ250 Superior**

Executar Inspeções e Laudo na Linha de Vida em Escada Marinheiro, localizada no TQ250 Superior para fins de certificação das atuais condições de segurança.

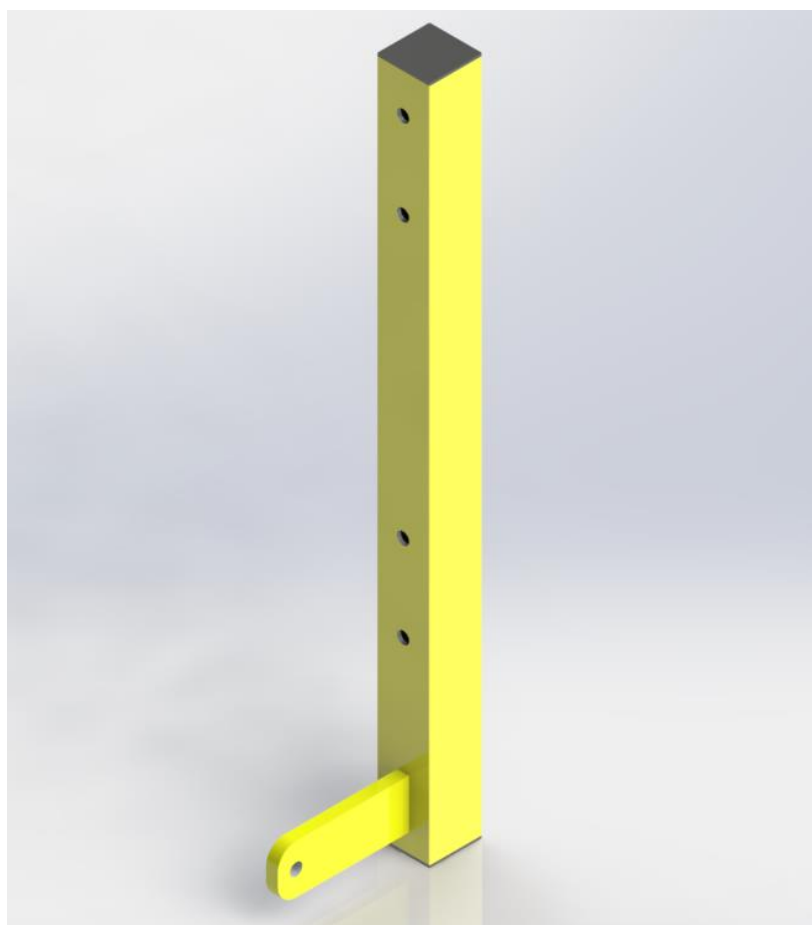
**Suporte Parte Inferior.**

**Carga de Trabalho Máxima: 1500 kgf**
