<b>LOUIS DREYFUS COMPANY</b>	
<b>RELATÓRIO DE INSPEÇÃO NR-10/NR-11/NR-12/NR-18</b>		Relatório 5995	Página 1
		Obra 2482	Revisão 0

# INSPEÇÃO DE INSPEÇÃO CONFORME NR-11

### PONTE ROLANTE SCHWANKE 10 TON

Através dos dados coletados e utilizando como referência a norma NR-11, forneceremos um laudo técnico referente à situação de integridade da Ponte Rolante Schwanke de 10 TON a fim de indicar as adequações quanto à segurança estrutural e suas respectivas recomendações e soluções de conservação. A inspeção visual e análise em conjunto com a avaliação das características estruturais dos elementos formam uma parte essencial e importante no processo de reabilitação e conservação da integridade da ponte rolante, sendo que o este relatório de Inspeção é composto por:

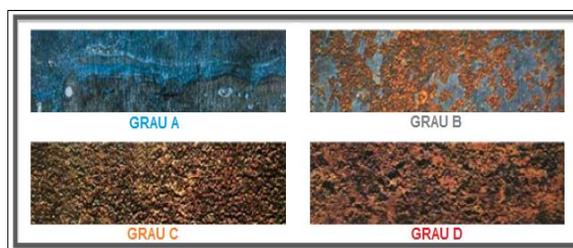
## 10.0 TABELA DE GRAU DE CORROSÃO

- **Grau A** – Superfície de aço com a carepa de laminação praticamente intacta em toda a superfície e sem corrosão. Representa a superfície de aço recentemente laminada, (limpeza periódica).
- **Grau B** – Superfície de aço com princípio de corrosão, quando a carepa de laminação começa a desprender-se, (tratamento e pintura).
- **Grau C** – Superfície de aço onde a carepa de laminação foi eliminada pela corrosão ou poderá ser removida por raspagem ou jateamento, desde que não tenha formado ainda cavidades muito visíveis (pites) em grande escala, (aprovada com ressalvas).
- **Grau D** – Superfície de aço onde a carepa de laminação foi eliminada pela corrosão com formação de cavidades visíveis em grande escala, (situação reprovada).
