RELATÓRIO DE INSPEÇÃO NR-18

RELATÓRIO DE INSPEÇÃO DE INTEGRIDADE VISUAL NR-18

CHAMINÉ DO LAVADOR DO SECADOR DA GRANULAÇÃO II

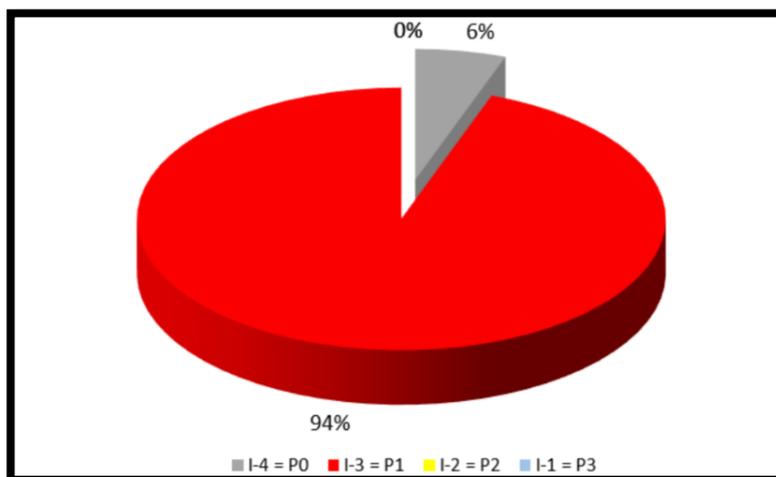
9.0 GRÁFICO DE PRIORIDADES

Prioridades	Total	Porcentagem
P0 - Crítico	1	6%
P1 - Prioridade alta	17	94%
P2 - Prioridade média	0	0%
P3 - Prioridade baixa	0	0%
