COPERSUCAR	COPERSUCAR - SANTOS / SP	
RELATÓRIO DE INSPEÇÃO NR-35		Relatório 35-0158	Página 1
		Obra 2491	Revisão 0

INSPEÇÃO E ENSAIOS NR-35 EM LINHA DE VIDA

Armazém XI - Topo do Armazém LV01

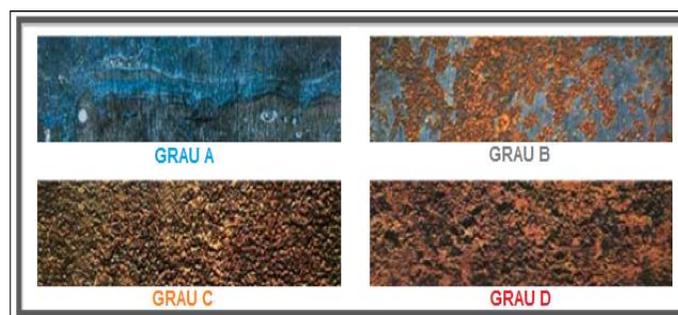
6.0 TABELA DE GRAU DE CORROSÃO

- **Grau A** – Superfície de aço com a carepa de laminação praticamente intacta em toda a superfície e sem corrosão. Representa a superfície de aço recentemente laminada, (*limpeza periódica*).
- **Grau B** – Superfície de aço com princípio de corrosão, quando a carepa de laminação começa a desprender-se, (*tratamento e pintura*).
- **Grau C** – Superfície de aço onde a carepa de laminação foi eliminada pela corrosão ou poderá ser removida por raspagem ou jateamento, desde que não tenha formado ainda cavidades muito visíveis (pites) em grande escala, (*aprovada com ressalvas*).
- **Grau D** – Superfície de aço onde a carepa de laminação foi eliminada pela corrosão com formação de cavidades visíveis em grande escala, (*situação reprovada*).
