COPERSUCAR	COPERSUCAR - SANTOS / SP	
RELATÓRIO DE INSPEÇÃO NR-35		Relatório 35-0157	Página 1
		Obra 2491	Revisão 0

INSPEÇÃO E ENSAIOS NR-35 EM LINHA DE VIDA

Armazém 20/21 - Topo do Armazém LV01

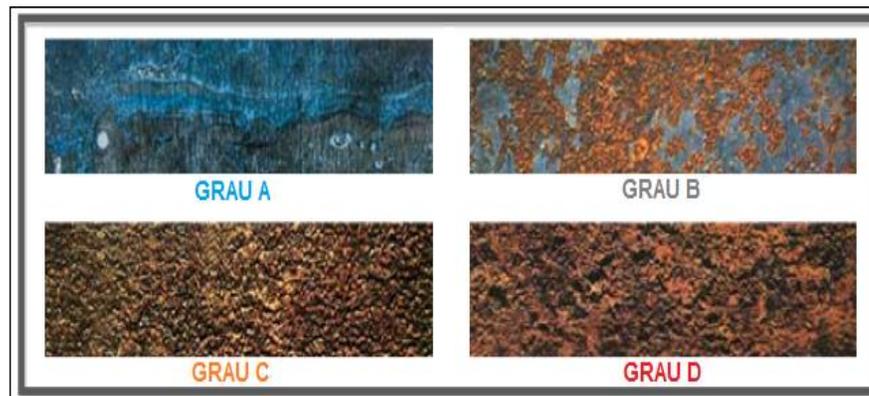
6.0 TABELA DE GRAU DE CORROSÃO

- **Grau A** – Superfície de aço com a carepa de laminação praticamente intacta em toda a superfície e sem corrosão. Representa a superfície de aço recentemente laminada, (limpeza periódica).
- **Grau B** – Superfície de aço com princípio de corrosão, quando a carepa de laminação começa a desprender-se, (tratamento e pintura).
- **Grau C** – Superfície de aço onde a carepa de laminação foi eliminada pela corrosão ou poderá ser removida por raspagem ou jateamento, desde que não tenha formado ainda cavidades muito visíveis (pites) em grande escala, (aprovada com ressalvas).
- **Grau D** – Superfície de aço onde a carepa de laminação foi eliminada pela corrosão com formação de cavidades visíveis em grande escala, (situação reprovada).
