COPERSUCAR	COPERSUCAR - SANTOS / SP	
RELATÓRIO DE INSPEÇÃO NR-35		Relatório 35-0190	Página 1
		Obra 2491	Revisão 0

INSPEÇÃO E ENSAIOS NR-35 EM LINHA DE VIDA

Armazém XXI - Topo do Silo LV02

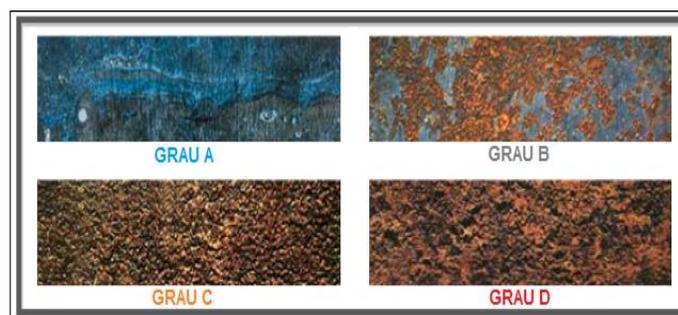
6.0 TABELA DE GRAU DE CORROSÃO

- **Grau A** – Superfície de aço com a carepa de laminação praticamente intacta em toda a superfície e sem corrosão. Representa a superfície de aço recentemente laminada, (*limpeza periódica*).
- **Grau B** – Superfície de aço com princípio de corrosão, quando a carepa de laminação começa a desprender-se, (*tratamento e pintura*).
- **Grau C** – Superfície de aço onde a carepa de laminação foi eliminada pela corrosão ou poderá ser removida por raspagem ou jateamento, desde que não tenha formado ainda cavidades muito visíveis (pites) em grande escala, (*aprovada com ressalvas*).
- **Grau D** – Superfície de aço onde a carepa de laminação foi eliminada pela corrosão com formação de cavidades visíveis em grande escala, (*situação reprovada*).
