## **INSPEÇÃO E LAUDO EM LINHA DE VIDA NR-35**

**TR-401**

Este Relatório de Inspeção segue os mais rigorosos padrões de qualidade. Os serviços e resultados aqui contidos foram previamente revisados, analisados e aprovados por um Engenheiro Mecânico.

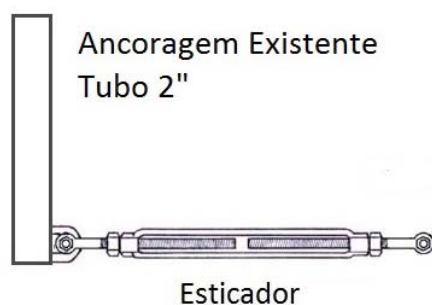
#### Extremidade 1

Em uma das extremidades iniciar com a montagem do esticador no ponto de ancoragem, na sequência montar o indicador de tensão e logo após o absorvedor de energia. No absorvedor fazer a ligação do cabo com 01 sapatilha e 03 grampos, ligando ao outro ponto de ancoragem com 01 sapatilha e 03 grampos.
