RELATÓRIO TÉCNICO SPDA

(Conforme ABNT NBR 5419)

COPERSUCAR S/A - SANTOS/SP

ARMAZÉNS VI, XI, XVI, XXI, E 20/21

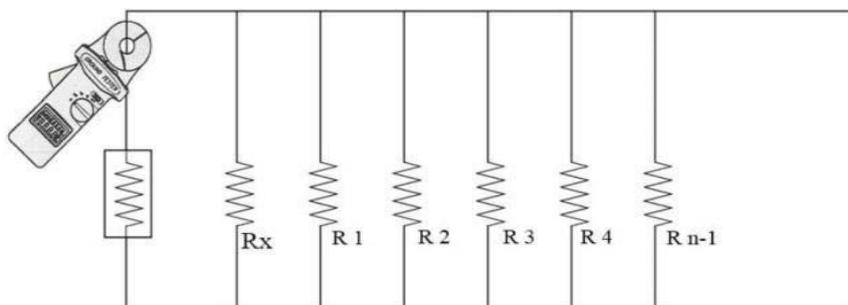
O alicate é utilizado em sistemas de múltiplas estacas, sem a necessidade de desconectar o aterramento em teste. O princípio de funcionamento parte de um sistema tipicamente aterrado, onde se a tensão (V) for aplicada a qualquer eletrodo de aterramento medido, por exemplo o Rx através de um transformador especial, a corrente (I) flui através do circuito, estabelecendo por meio desta a seguinte equação:

Onde:

$$\frac{V}{I} = R_x \frac{1}{\sum_{F_i}^n \frac{1}{R_i}}$$

$$R_x = \frac{1}{\sum_{F_i}^n \frac{1}{R_i}}$$

O alicate termômetro mede a resistência de terra através das estacas de aterramento ou de pequenos circuitos de qualquer seção, sem o uso de estacas auxiliares.

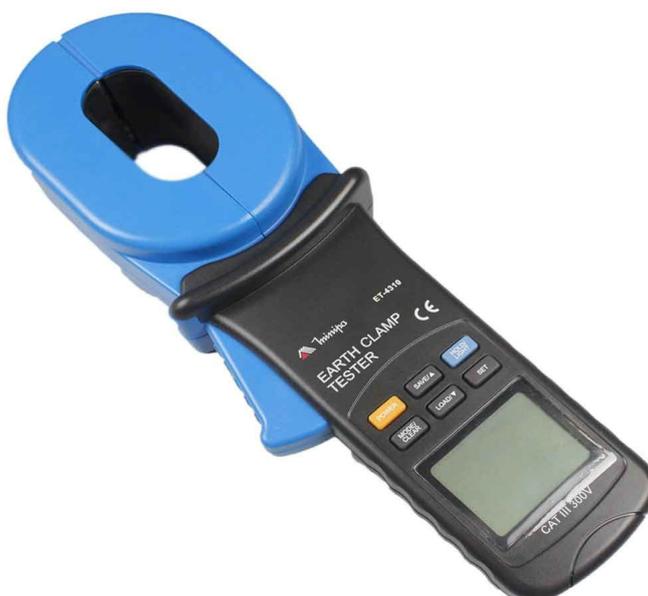
APARELHO: Alicate Terrômetro ET-4310

FABRICANTE: Minipa

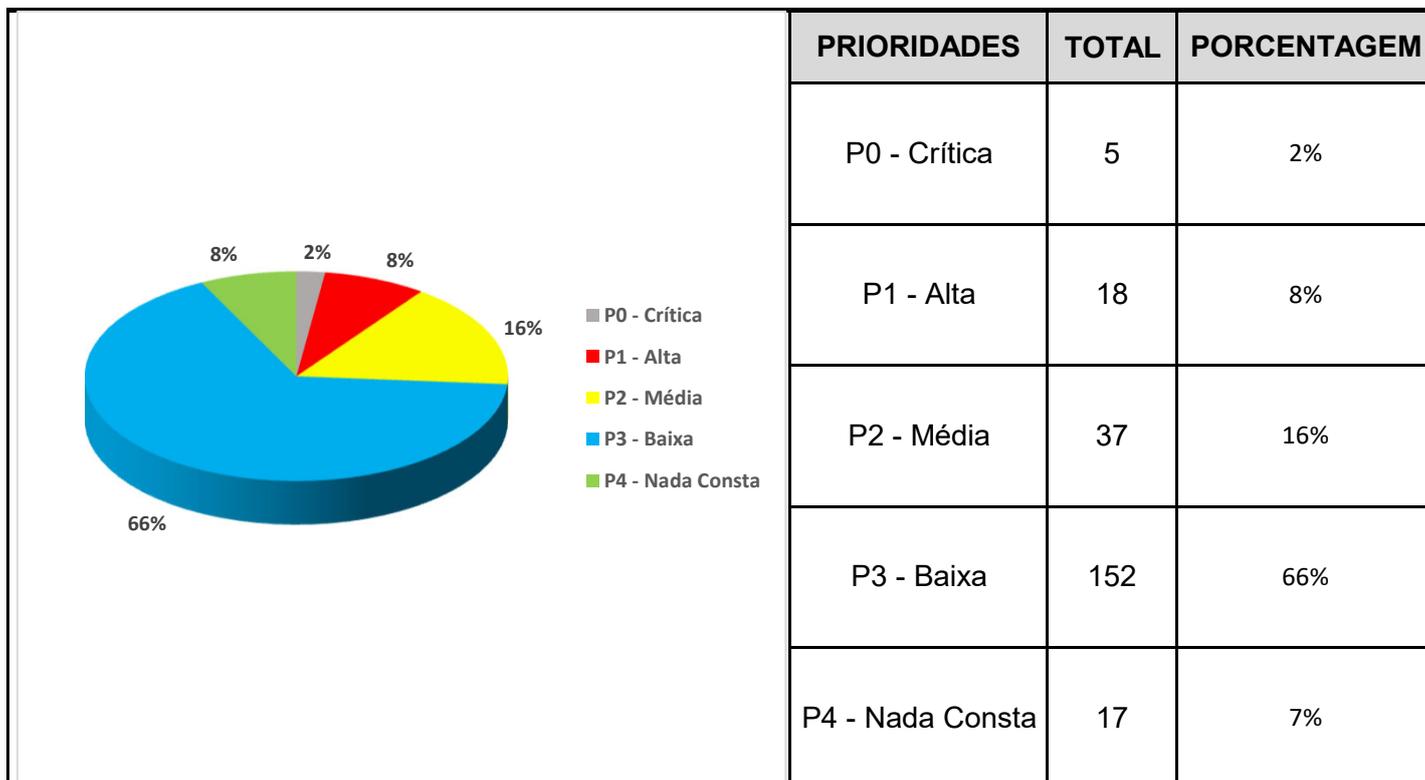
8.0 GRÁFICO DE PRIORIDADES

Nota: Valores gráficos somados dos Armazéns VI, XI, XVI, XXI e 20/21.
