COPERSUCAR – SANTOS / SP	
NR-35 LAUDO DE INSPEÇÃO E ENSAIO EM LINHA DE VIDA	Relatório 35-0041	Página 1	
	Obra 2442	Revisão 0

NR-35 LAUDO DE INSPEÇÃO E ENSAIO EM LINHA DE VIDA

COPERSUCAR S/A

LINHAS DE VIDA ARMAZÉNS XI, XXI E 20-21

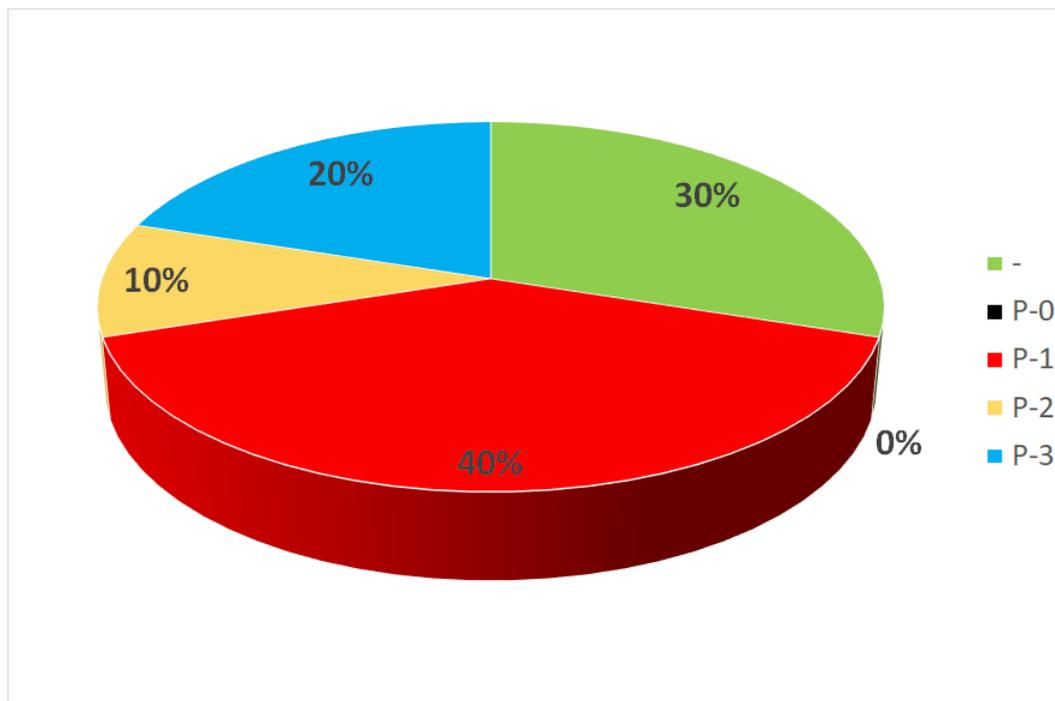
5.0 GRÁFICO DE PRIORIDADES

INFRAÇÃO (NR-28)	TOTAL	PORCENTAGEM
-	9	30%
P-0	0	0%
P-1	12	40%
P-2	3	20%
P-3	6	10%

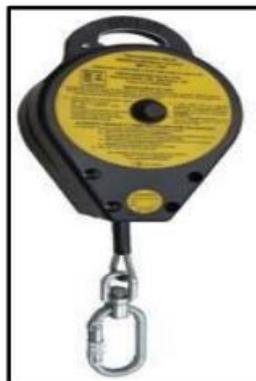
10.0 PROCEDIMENTOS DE UTILIZAÇÃO DO TRAVA-QUEDAS RETRÁTIL

Antes de conectar o trava-queda ao cinturão, faça o teste inicial de bom funcionamento da mola retrátil e das travas: só use o aparelho após constatar:

- Imediato travamento do cabo após ser puxado com força para fora.
- Retorno integral do cabo retrátil após deixar de ser puxado.
- Checar pino de segurança para constatar se o equipamento está em estado de utilização.

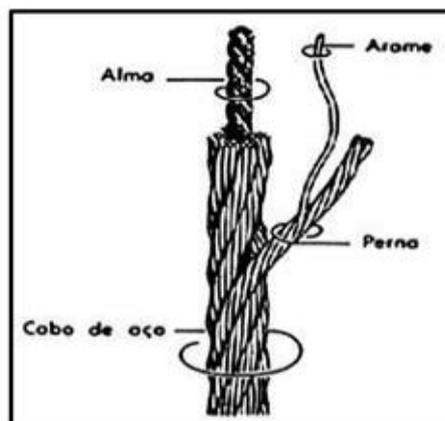
USO: Os cabos de aço utilizados nas cadeiras suspensas, guinchos e trava-quezas, são de construção 6x19, galvanizados ou inox. São 6 pernas com 19 arames cada, torcidas em torno de uma alma de aço.

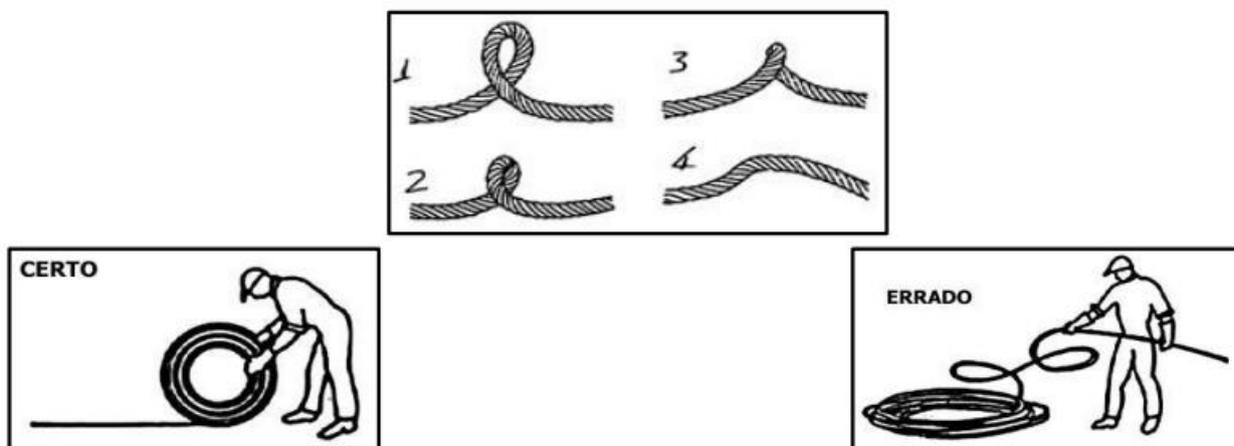
- **Manuseio do cabo de aço:** o cabo de aço deve ser enrolado e desenrolado corretamente (Figura 2), a fim de não ser estragado facilmente por deformações permanentes e formação de nós fechados (Figura 1). Se o cabo for manuseado de forma errada (Figura 3), ou seja, enrolado ou desenrolado sem girar o rolo ou o carretel, o cabo ficará torcido e formará laço. Com o laço fechado (Figura 1, posição 2), o cabo já estará estragado e precisará ser substituído ou cortado no local.

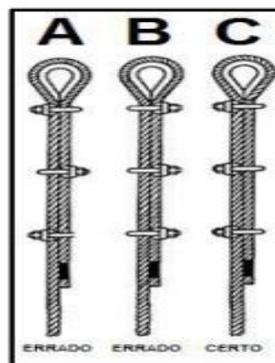
Os grampos devem ser montados de maneira correta e reapertados após o início de uso do cabo de aço.
