# INSPEÇÃO E ENSAIOS NR-35 EM LINHA DE VIDA

**Louis Dreyfus Company**

## Almoxarifado Externo - Linha de Vida Inferior

Executar Inspeções e Laudo na Linha de Vida em Escada Marinheiro, localizada no Almoxarifado Externo para fins de certificação das atuais condições de segurança.

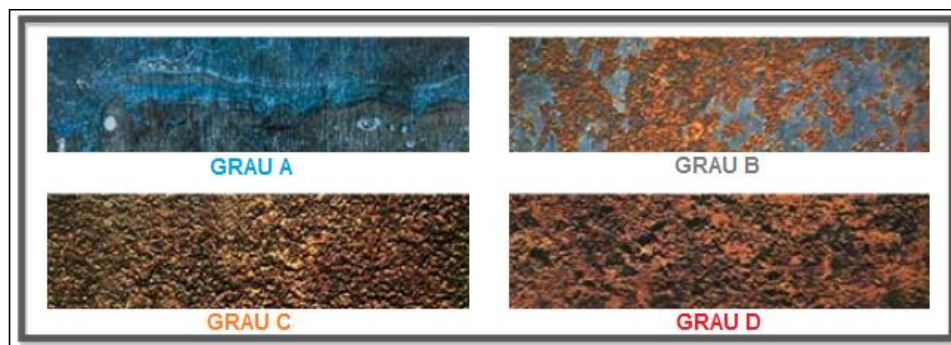
## 6.0 TABELA DE GRAU DE CORROSÃO

- **Grau A** – Superfície de aço com a carepa de laminação praticamente intacta em toda a superfície e sem corrosão. Representa a superfície de aço recentemente laminada, (limpeza periódica).
- **Grau B** – Superfície de aço com princípio de corrosão, quando a carepa de laminação começa a desprender-se, (tratamento e pintura).
- **Grau C** – Superfície de aço onde a carepa de laminação foi eliminada pela corrosão ou poderá ser removida por raspagem ou jateamento, desde que não tenha formado ainda cavidades muito visíveis (pites) em grande escala, (aprovada com ressalvas).
- **Grau D** – Superfície de aço onde a carepa de laminação foi eliminada pela corrosão com formação de cavidades visíveis em grande escala, (situação reprovada).
