# INSPEÇÃO DE INTEGRIDADE CONFORME NORMA REGULAMENTADORA NR - 35

## LOUIS DREYFUS COMPANY - SANTOS/SP

### TORRE RESFRIAMENTO 4

Este relatório de integridade NR-35 do **TORRE RESFRIAMENTO 4**, segue os mais rigorosos padrões de qualidade. Os serviços aqui contidos foram previamente revisados, analisados e aprovados por um Engenheiro Mecânico e Engenheiro de Segurança do Trabalho (Profissional Habilitado NR-35).

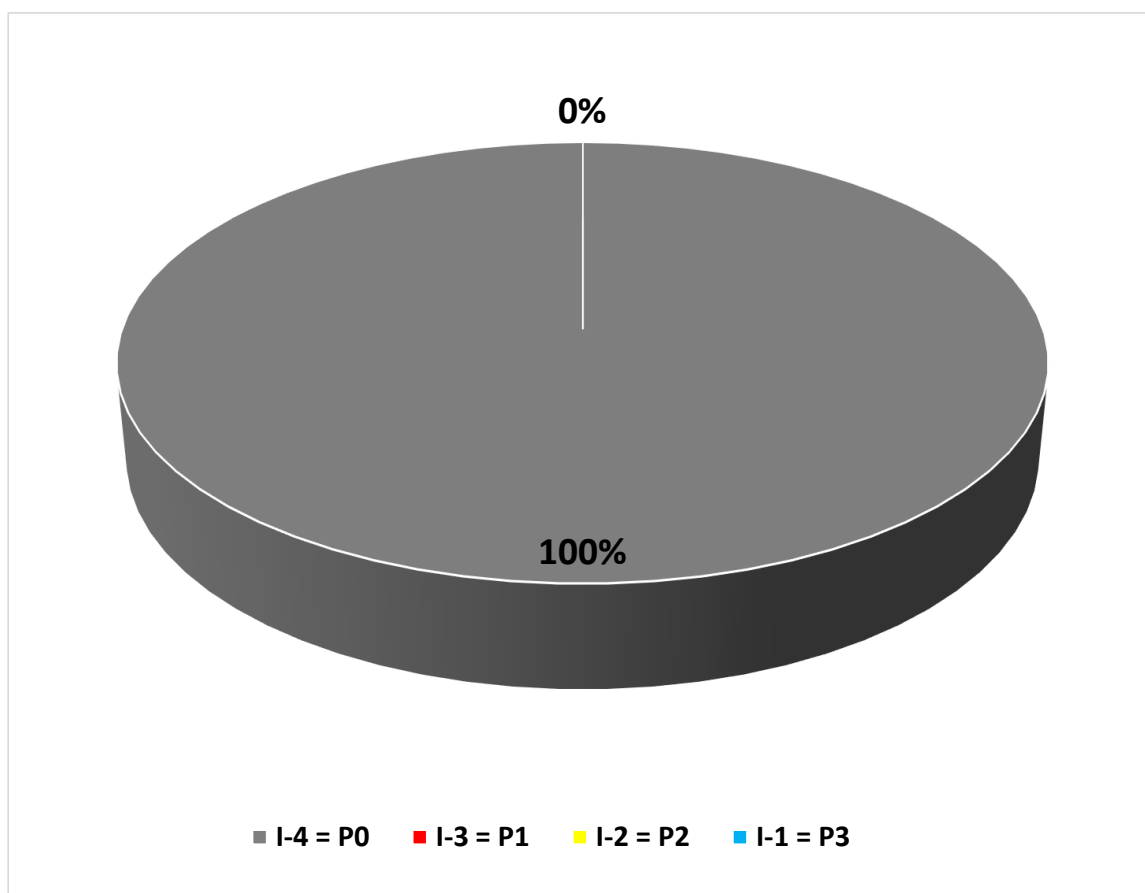
## 5.0 GRÁFICO DE PRIORIDADES

| PRIORIDADES | TOTAL | PORCENTAGEM |
| P0 - Crítica | 6 | 100% |

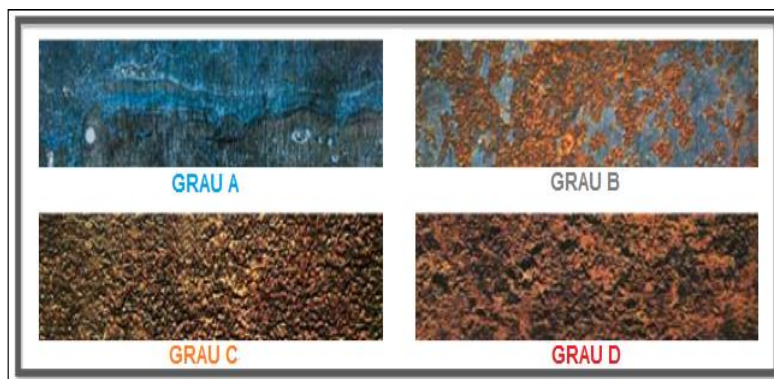
## 6.0 TABELA DE GRAU DE CORROSÃO

- **Grau A** – Superfície de aço com a carepa de laminação praticamente intacta em toda a superfície e sem corrosão. Representa a superfície de aço recentemente laminada, (limpeza periódica).
- **Grau B** – Superfície de aço com princípio de corrosão, quando a carepa de laminação começa a desprender-se, (tratamento e pintura).
- **Grau C** – Superfície de aço onde a carepa de laminação foi eliminada pela corrosão ou poderá ser removida por raspagem ou jateamento, desde que não tenha formado ainda cavidades muito visíveis (pites) em grande escala, (aprovada com ressalvas).
- **Grau D** – Superfície de aço onde a carepa de laminação foi eliminada pela corrosão com formação de cavidades visíveis em grande escala, (situação reprovada).

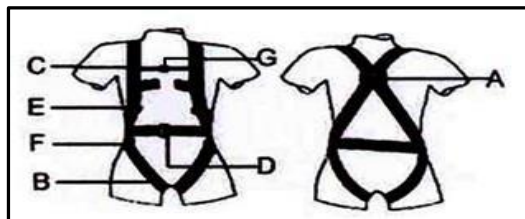
## 9.0 PROCEDIMENTOS DE UTILIZAÇÃO DO CINTO PARAQUEDISTA

Pegue o cinturão pela argola dorsal (A). Passe os pés nos porta-coxas (B) já afivelados. Coloque os suspensórios (C), um a um pelos braços. Ajuste e trave a fivela da cintura (D). Ajuste e trave as fivelas dos suspensórios (E). Ajuste e trave as fivelas dos porta-coxas (F). Ajuste e trave a fivela secundária frontal (G).
