INSPEÇÃO E ENSAIOS NR-35 EM LINHA DE VIDA

COPERSUCAR – SANTOS/SP

ARMAZÉM VI - MOEGA 6 - MEIO

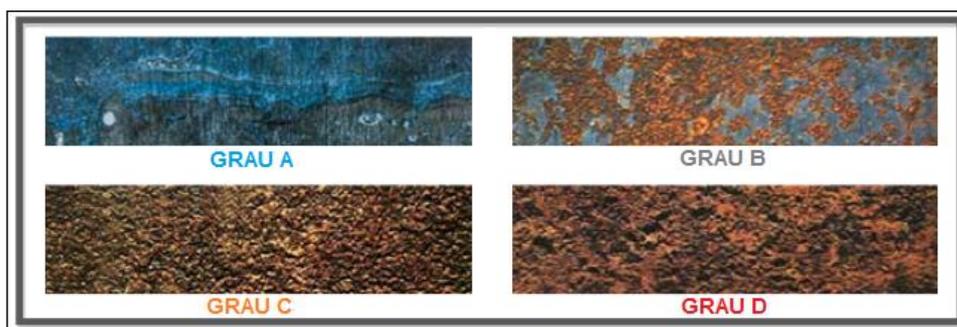
6.0 TABELA DE GRAU DE CORROSÃO

- **Grau A** – Superfície de aço com a carepa de laminação praticamente intacta em toda a superfície e sem corrosão. Representa a superfície de aço recentemente laminada, (limpeza periódica).
- **Grau B** – Superfície de aço com princípio de corrosão, quando a carepa de laminação começa a desprender-se, (tratamento e pintura).
- **Grau C** – Superfície de aço onde a carepa de laminação foi eliminada pela corrosão ou poderá ser removida por raspagem ou jateamento, desde que não tenha formado ainda cavidades muito visíveis (pites) em grande escala, (aprovada com ressalvas).
- **Grau D** – Superfície de aço onde a carepa de laminação foi eliminada pela corrosão com formação de cavidades visíveis em grande escala, (situação reprovada).
