INSPEÇÃO E ENSAIOS NR-35 EM LINHA DE VIDA

COPERSUCAR – SANTOS/SP

ARMAZÉM XI - CORREDOR

Este relatório de integridade NR-35 do ARMAZÉM XI - CORREDOR segue os mais rigorosos padrões de qualidade. Os serviços aqui contidos foram previamente revisados, analisados e aprovados por um Engenheiro Mecânico e Engenheiro de Segurança do Trabalho (Profissional Habilitado NR-35).

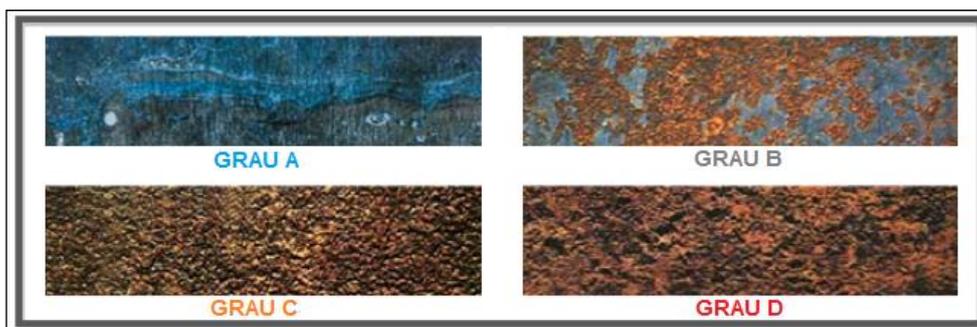
6.0 TABELA DE GRAU DE CORROSÃO

- **Grau A** – Superfície de aço com a carepa de laminação praticamente intacta em toda a superfície e sem corrosão. Representa a superfície de aço recentemente laminada, (limpeza periódica).
- **Grau B** – Superfície de aço com princípio de corrosão, quando a carepa de laminação começa a desprender-se, (tratamento e pintura).
- **Grau C** – Superfície de aço onde a carepa de laminação foi eliminada pela corrosão ou poderá ser removida por raspagem ou jateamento, desde que não tenha formado ainda cavidades muito visíveis (pites) em grande escala, (aprovada com ressalvas).
- **Grau D** – Superfície de aço onde a carepa de laminação foi eliminada pela corrosão com formação de cavidades visíveis em grande escala, (situação reprovada).

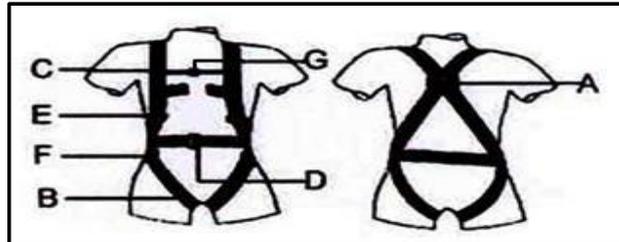
Pegue o cinturão pela argola dorsal (A). Passe os pés nos porta-coxas (B) já afivelados. Coloque os suspensórios (C), um a um pelos braços. Ajuste e trave a fivela da cintura (D). Ajuste e trave as fivelas dos suspensórios (E). Ajuste e trave as fivelas dos porta-coxas (F). Ajuste e trave a fivela secundária frontal (G).

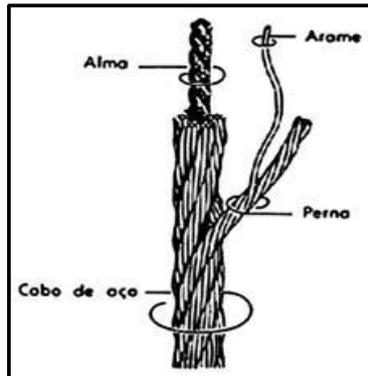
USO: Os cabos de aço utilizados nas cadeiras suspensas, guinchos e trava-quedas, são de construção 6x19, galvanizados ou inox. São 6 pernas com 19 arames cada, torcidas em torno de uma alma de aço.

- **Medição do diâmetro:** o diâmetro do cabo de aço é aquele da sua circunferência máxima.

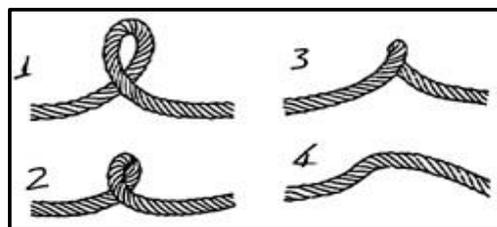
- **Manuseio do cabo de aço:** o cabo de aço deve ser enrolado e desenrolado corretamente (Figura 2), a fim de não ser estragado facilmente por deformações permanentes e formação de nós fechados (Figura 1). Se o cabo for manuseado de forma errada (Figura 3), ou seja, enrolado ou desenrolado sem girar o rolo ou o carretel, o cabo ficará torcido e formará laço. Com o laço fechado (Figura 1, posição 2), o cabo já estará estragado e precisará ser substituído ou cortado no local.

Mesmo que um nó esteja aparentemente endireitado, o cabo nunca pode render serviço máximo, conforme a capacidade garantida. O uso de um cabo com este defeito tornase perigoso podendo causar graves acidentes.

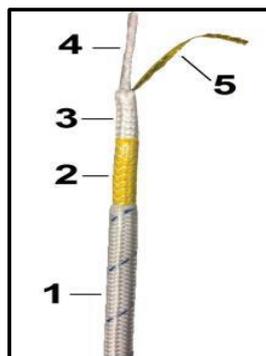
USO: As cordas de fibra sintética utilizadas para sustentação da Cadeira Suspensa ou cabo-guia do trava-queda deslizante devem ter diâmetro nominal de 12mm, carga de ruptura de, no mínimo, 20 kN, obedecer às especificações do item NR 18.16.5 – Anexo I do MTE, sendo constituída de trançado triplo com alma central conforme detalha a imagem abaixo
