## INSPEÇÃO E ENSAIOS NR-35 EM LINHA DE VIDA

### COPERSUCAR – SANTOS/SP

#### Moega 5 - Esquerda

Este relatório de integridade NR-35 da Moega 5 Esquerda segue os mais rigorosos padrões de qualidade. Os serviços aqui contidos foram previamente revisados, analisados e aprovados por um Engenheiro Mecânico e Engenheiro de Segurança do Trabalho (Profissional Habilitado NR-35).

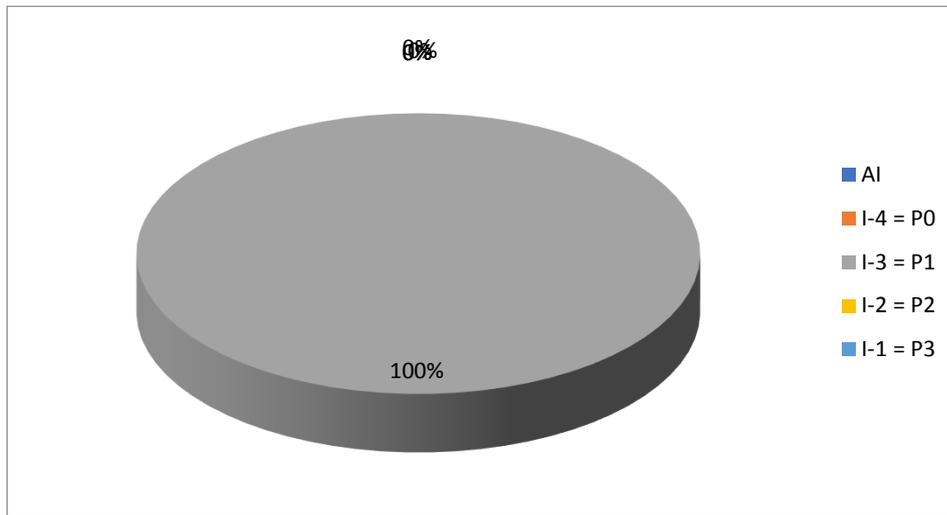
## 5.0 GRÁFICO DE PRIORIDADES

PRIORIDADES	TOTAL	PORCENTAGEM
AI - Ação Imediata	0	0%
P0 - Crítico	0	0%
P1 - Prioridade alta	1	100%
P2 - Prioridade média	0	0%
P3 - Prioridade baixa	0	0%

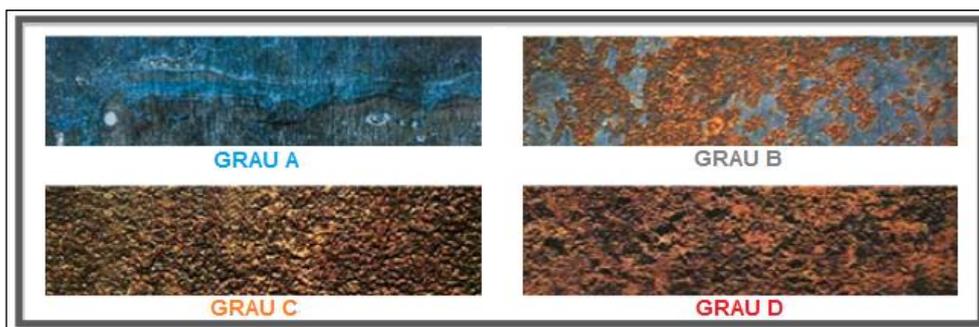
## 6.0 TABELA DE GRAU DE CORROSÃO

- **Grau A** – Superfície de aço com a carepa de laminação praticamente intacta em toda a superfície e sem corrosão. Representa a superfície de aço recentemente laminada, (limpeza periódica).
- **Grau B** – Superfície de aço com princípio de corrosão, quando a carepa de laminação começa a desprender-se, (tratamento e pintura).
- **Grau C** – Superfície de aço onde a carepa de laminação foi eliminada pela corrosão ou poderá ser removida por raspagem ou jateamento, desde que não tenha formado ainda cavidades muito visíveis (pites) em grande escala, (aprovada com ressalvas).
- **Grau D** – Superfície de aço onde a carepa de laminação foi eliminada pela corrosão com formação de cavidades visíveis em grande escala, (situação reprovada).

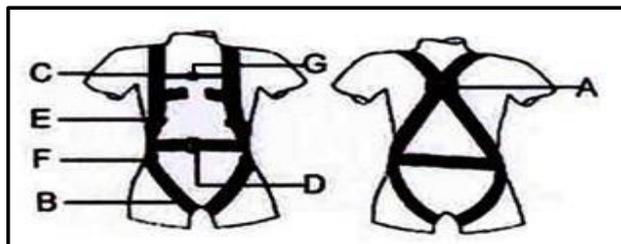
## 9.0 PROCEDIMENTOS DE UTILIZAÇÃO DO CINTO PARAQUEDISTA

Pegue o cinturão pela argola dorsal (A). Passe os pés nos porta-coxas (B) já afivelados. Coloque os suspensórios (C), um a um pelos braços. Ajuste e trave a fivela da cintura (D). Ajuste e trave as fivelas dos suspensórios (E). Ajuste e trave as fivelas dos porta-coxas (F). Ajuste e trave a fivela secundária frontal (G).

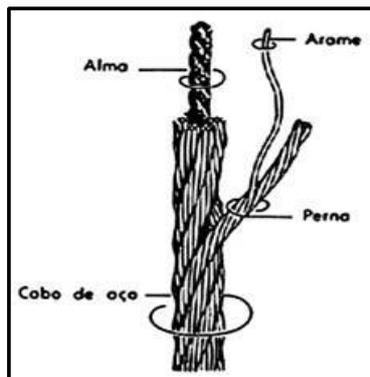
#### A) CABO DE AÇO:

**USO:** Os cabos de aço utilizados nas cadeiras suspensas, guinchos e trava-quedas, são de construção 6x19, galvanizados ou inox. São 6 pernas com 19 arames cada, torcidas em torno de uma alma de aço.

- **Medição do diâmetro:** o diâmetro do cabo de aço é aquele da sua circunferência máxima.

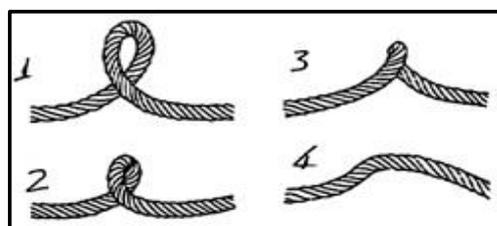
- **Manuseio do cabo de aço:** o cabo de aço deve ser enrolado e desenrolado corretamente (Figura 2), a fim de não ser estragado facilmente por deformações permanentes e formação de nós fechados (Figura 1). Se o cabo for manuseado de forma errada (Figura 3), ou seja, enrolado ou desenrolado sem girar o rolo ou o carretel, o cabo ficará torcido e formará laço. Com o laço fechado (Figura 1, posição 2), o cabo já estará estragado e precisará ser substituído ou cortado no local.

Mesmo que um nó esteja aparentemente endireitado, o cabo nunca pode render serviço máximo, conforme a capacidade garantida. O uso de um cabo com este defeito tornase perigoso podendo causar graves acidentes.

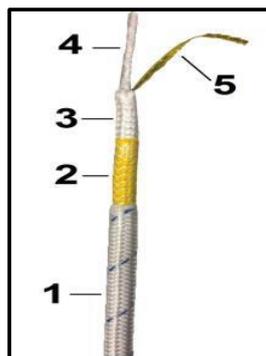
**B) CORDA DE SEGURANÇA:**

**USO:** As cordas de fibra sintética utilizadas para sustentação da Cadeira Suspensa ou cabo-guia do trava-queda deslizante devem ter diâmetro nominal de 12mm, carga de ruptura de, no mínimo, 20 kN, obedecer às especificações do item NR 18.16.5 – Anexo I do MTE, sendo constituída de trançado triplo com alma central conforme detalha a imagem abaixo
