## **INSPEÇÃO E ENSAIOS NR-35 EM LINHA DE VIDA**

**ARMAZÉM XI  
MOEGA 5 - DIREITA**

**COPERSUCAR – SANTOS/SP**

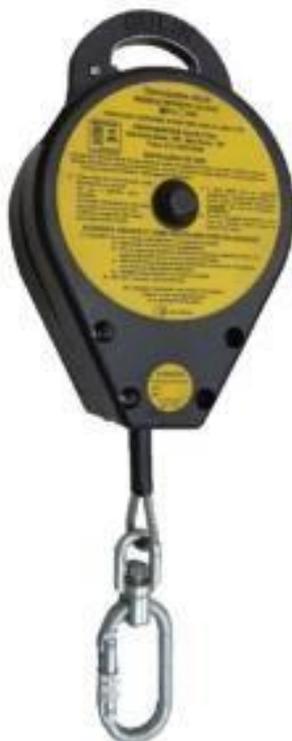
## 10.0 PROCEDIMENTO DE UTILIZAÇÃO DO TRAVA-QUEDAS RETRÁTIL

Antes de conectar o trava-queda ao cinturão, faça o teste inicial de bom funcionamento da mola retrátil e das travas: só use o aparelho após constatar:

- Imediato travamento do cabo após ser puxado com força para fora.
- Retorno integral do cabo retrátil após deixar de ser puxado.
- Checar pino de segurança para constatar se o equipamento está em estado de utilização.

O Cabo retrátil deve ser conectado a argola dorsal (costas) do cinturão paraquedista e durante o uso é necessário que fique esticado pela ação da mola interna retrátil.
