## **INSPEÇÃO E ENSAIOS NR-35 EM LINHA DE VIDA**

**MOEGA 3 - DIREITA**

**COPERSUCAR – SANTOS/SP**

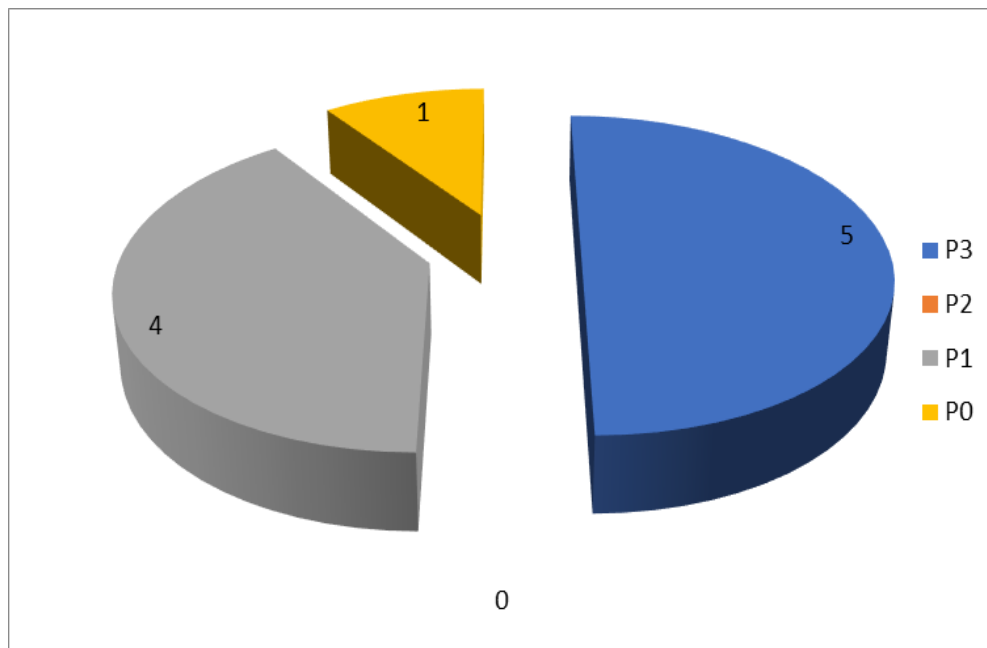
## 5.0 GRÁFICO DE PRIORIDADES

| PRIORIDADES | TOTAL | PORCENTAGEM |
| P0-Crítico | 1 | 10% |
| P1-Prioridade alta | 4 | 40% |
| P2-Prioridade média | 0 | 0% |
| P3-Prioridade baixa | 5 | 50% |

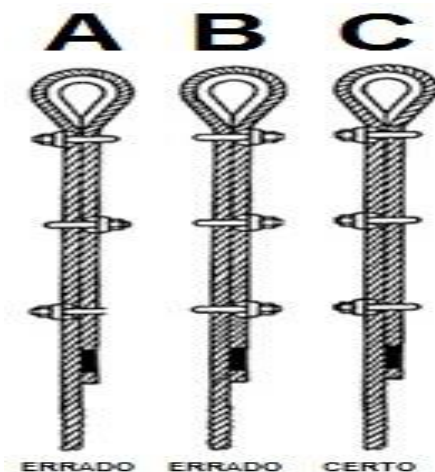
Os grampos devem ser montados de maneira correta e reapertados após o início de uso do cabo de aço.

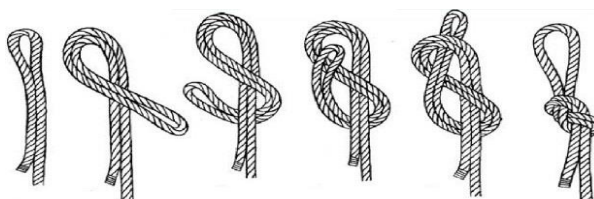
- **Nó oito:** Para confecção de um seguro olhal de corda, costuma-se utilizar o nó oito conforme a figura:
