INSPEÇÃO E ENSAIOS NR-35 EM LINHA DE VIDA

ARMAZÉM 20-21 MOEGA 1 - ESQUERDA COPERSUCAR – SANTOS/SP

Executar Inspeções e Laudo na **Linha de Vida – Moega 01 – Esquerda**, localizada no **Armazém 20/21** para fins de certificação das atuais condições de segurança.

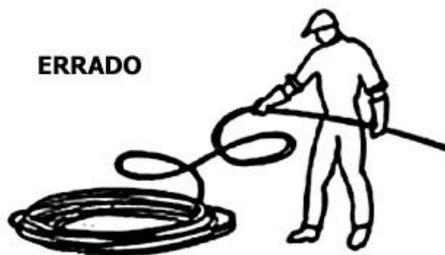
**ERRADO**

- **Manuseio do cabo de aço:** o cabo de aço deve ser enrolado e desenrolado corretamente (Figura 2), a fim de não ser estragado facilmente por deformações permanentes e formação de nós fechados (Figura 1). Se o cabo for manuseado de forma errada (Figura 3), ou seja, enrolado ou desenrolado sem girar o rolo ou o carretel, o cabo ficará torcido e formará laço. Com o laço fechado (Figura 1, posição 2), o cabo já estará estragado e precisará ser substituído ou cortado no local.

IMPORTANTE: Mesmo que um nó esteja aparentemente endireitado, o cabo nunca pode render serviço máximo, conforme a capacidade garantida. O uso de um cabo com este defeito torna-se perigoso podendo causar graves acidentes.
