INSPEÇÃO E ENSAIOS NR-35 EM LINHA DE VIDA

ARMAZÉM XI MOEGA 6 - ENTRADA

COPERSUCAR – SANTOS/SP

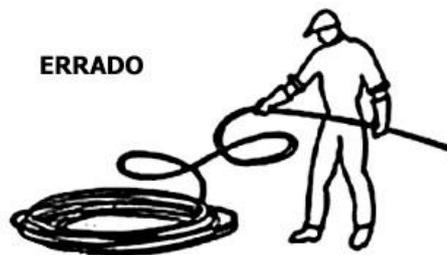
**ERRADO**

- **Manuseio do cabo de aço:** o cabo de aço deve ser enrolado e desenrolado corretamente (Figura 2), a fim de não ser estragado facilmente por deformações permanentes e formação de nós fechados (Figura 1). Se o cabo for manuseado de forma errada (Figura 3), ou seja, enrolado ou desenrolado sem girar o rolo ou o carretel, o cabo ficará torcido e formará laço. Com o laço fechado (Figura 1, posição 2), o cabo já estará estragado e precisará ser substituído ou cortado no local.

IMPORTANTE: Mesmo que um nó esteja aparentemente endireitado, o cabo nunca pode render serviço máximo, conforme a capacidade garantida. O uso de um cabo com este defeito torna-se perigoso podendo causar graves acidentes.
