## INSPEÇÃO E ENSAIOS NR-35 EM LINHA DE VIDA

**ARMAZÉM XVI  
MOEGA 4**

**COPERSUCAR – SANTOS/SP**

Executar Inspeções e Laudo na **Linha de Vida – Moega 4**, localizada no **Armazém XVI** para fins de certificação das atuais condições de segurança.

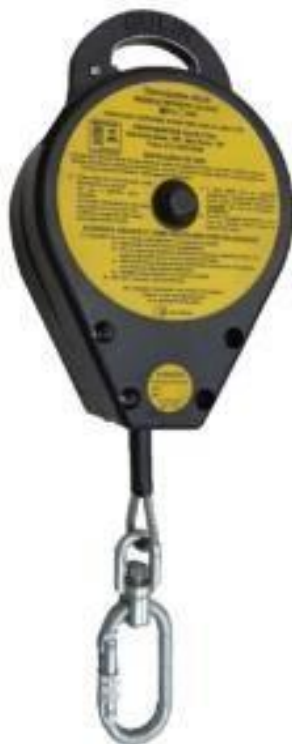
Antes de conectar o trava-queda ao cinturão, faça o teste inicial de bom funcionamento da mola retrátil e das travas: só use o aparelho após constatar:

- Imediato travamento do cabo após ser puxado com força para fora.
- Retorno integral do cabo retrátil após deixar de ser puxado.
- Checar pino de segurança para constatar se o equipamento está em estado de utilização.

O Cabo retrátil deve ser conectado a argola dorsal (costas) do cinturão paraquedista e durante o uso é necessário que fique esticado pela ação da mola interna retrátil.
