## **INSPEÇÃO E ENSAIOS NR-35 EM LINHA DE VIDA**

### **ARMAZÉM XI CORREDOR SAÍDA**

### **COPERSUCAR – SANTOS/SP**

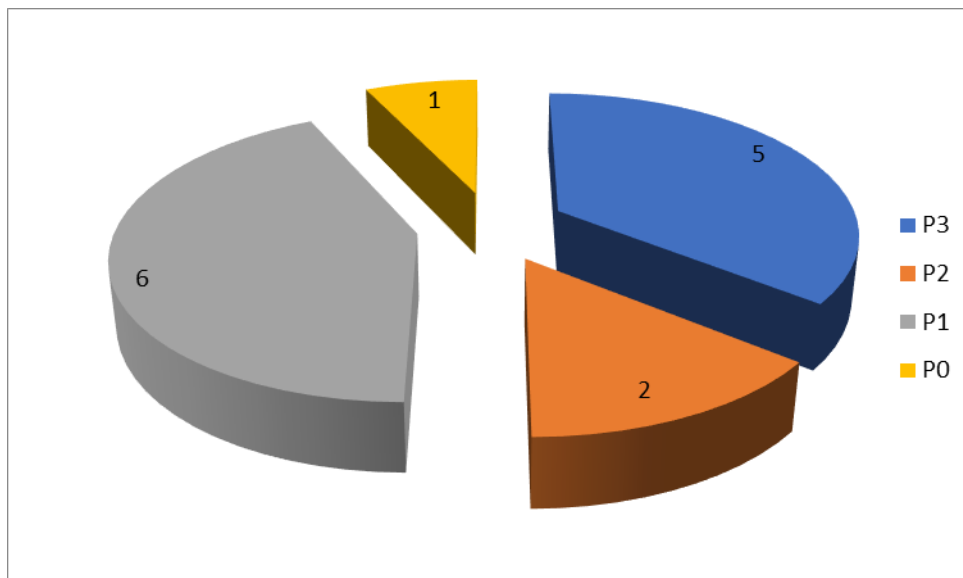
## 5.0 GRÁFICO DE PRIORIDADES

| PRIORIDADES | TOTAL | PORCENTAGEM |
| P0-Crítico | 1 | 7% |
| P1-Prioridade alta | 6 | 43% |
| P2-Prioridade média | 2 | 14% |
| P3-Prioridade baixa | 5 | 36% |

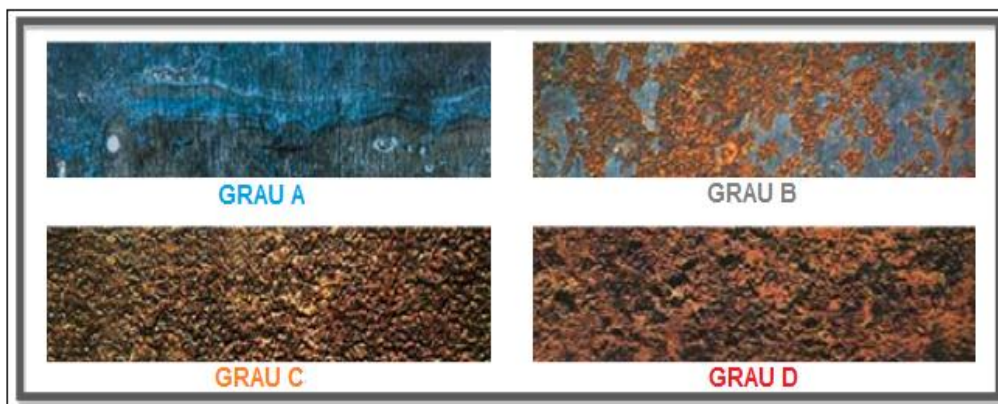
## 6.0 TABELA DE GRAU DE CORROSÃO

- **Grau A** – Superfície de aço com a carepa de laminação praticamente intacta em toda a superfície e sem corrosão. Representa a superfície de aço recentemente laminada, **(limpeza periódica)**.
- **Grau B** – Superfície de aço com princípio de corrosão, quando a carepa de laminação começa a desprender-se, **(tratamento e pintura)**.
- **Grau C** – Superfície de aço onde a carepa de laminação foi eliminada pela corrosão ou poderá ser removida por raspagem ou jateamento, desde que não tenha formado ainda cavidades muito visíveis (pites) em grande escala, **(aprovada com ressalvas)**.
- **Grau D** – Superfície de aço onde a carepa de laminação foi eliminada pela corrosão com formação de cavidades visíveis em grande escala, **(situação reprovada)**.

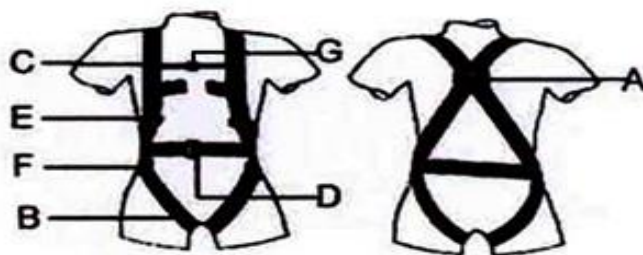
## 9.0 PROCEDIMENTOS DE UTILIZAÇÃO DO CINTO PARAQUEDISTA

Pegue o cinturão pela argola dorsal (A). Passe os pés nos porta-coxas (B) já afivelados. Coloque os suspensórios (C), um a um pelos braços. Ajuste e trave a fivela da cintura (D). Ajuste e trave as fivelas dos suspensórios (E). Ajuste e trave as fivelas dos porta-coxas (F). Ajuste e trave a fivela secundária frontal (G).

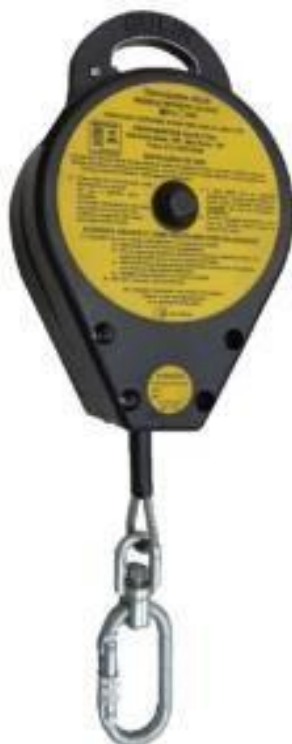
## 10.0 PROCEDIMENTO DE UTILIZAÇÃO DO TRAVA-QUEDAS RETRÁTIL

Antes de conectar o trava-queda ao cinturão, faça o teste inicial de bom funcionamento da mola retrátil e das travas: só use o aparelho após constatar:

- Imediato travamento do cabo após ser puxado com força para fora.
- Retorno integral do cabo retrátil após deixar de ser puxado.
- Checar pino de segurança para constatar se o equipamento está em estado de utilização.

O Cabo retrátil deve ser conectado a argola dorsal (costas) do cinturão paraquedista e durante o uso é necessário que fique esticado pela ação da mola interna retrátil.

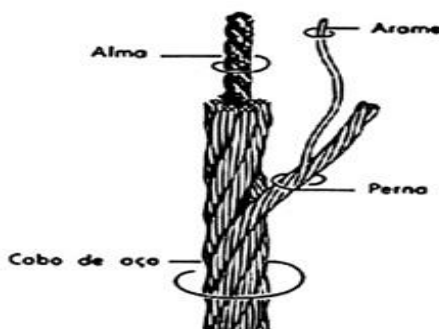
**USO:** Os cabos de aço utilizados nas cadeiras suspensas, guinchos e trava-quedas, são de construção 6x19, galvanizados ou inox. São 6 pernas com 19 arames cada, torcidas em torno de uma alma de aço.

- **Medição do diâmetro:** o diâmetro do cabo de aço é aquele da sua circunferência máxima.

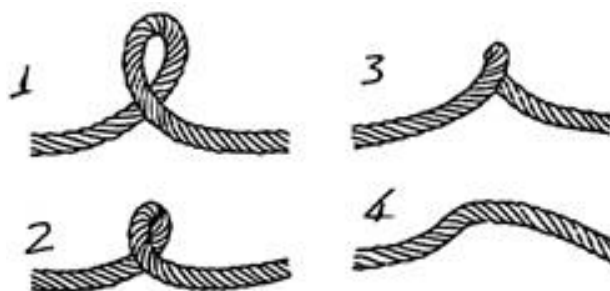
- **Manuseio do cabo de aço:** o cabo de aço deve ser enrolado e desenrolado corretamente (Figura 2), a fim de não ser estragado facilmente por deformações permanentes e formação de nós fechados (Figura 1). Se o cabo for manuseado de forma errada (Figura 3), ou seja, enrolado ou desenrolado sem girar o rolo ou o carretel, o cabo ficará torcido e formará laço. Com o laço fechado (Figura 1, posição 2), o cabo já estará estragado e precisará ser substituído ou cortado no local.

**IMPORTANTE:** Mesmo que um nó esteja aparentemente endireitado, o cabo nunca pode render serviço máximo, conforme a capacidade garantida. O uso de um cabo com este defeito torna-se perigoso podendo causar graves acidentes.

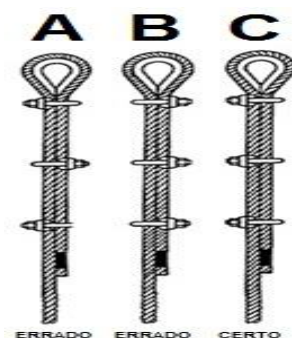
Os grampos devem ser montados de maneira correta e reapertados após o início de uso do cabo de aço.

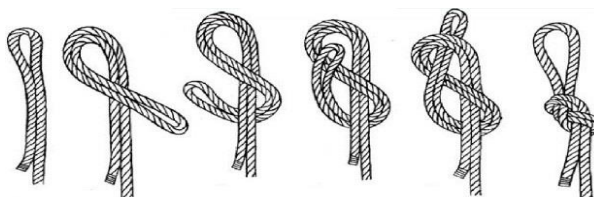
- **Nó oito:** Para confecção de um seguro olhal de corda, costuma-se utilizar o nó oito conforme a figura:
