## LAUDO CONFORME NR-29

# COPERSUCAR

### CN-02

Avaliar através da inspeção de integridade NR-29, os aspectos físicos estruturais, instalações, manutenção, grau de corrosão existente, soldas e documentações do CARREGADOR DE NAVIOS, identificado como CN-02 para a liberação do uso do equipamento com segurança, conforme exigência da Portaria MTE n.º 1.080, de 16 de julho de 2014.

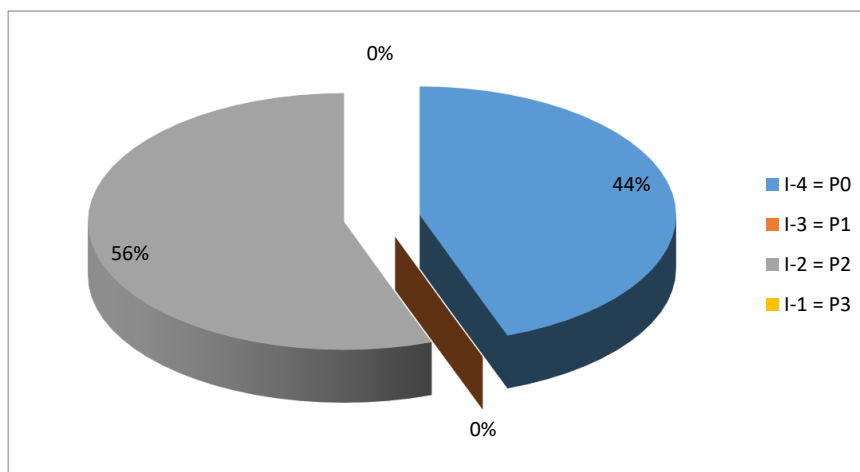
## 9.0 GRÁFICO DE PRIORIDADES

| PRIORIDADES | TOTAL | PORCENTAGEM |
| P0 - Crítico | 4 | 44% |
| P3 - Prioridade baixa | 0 | 0% |

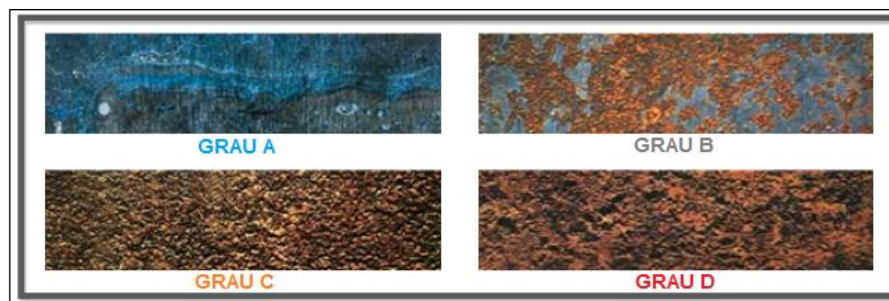
## 10.0 TABELA DE GRAU DE CORROSÃO

- o **Grau A** – Superfície de aço com a carepa de laminação praticamente intacta em toda a superfície e sem corrosão. Representa a superfície de aço recentemente laminada, (limpeza periódica).
- o **Grau B** – Superfície de aço com princípio de corrosão, quando a carepa de laminação começa a desprender-se, (tratamento e pintura).
- o **Grau C** – Superfície de aço onde a carepa de laminação foi eliminada pela corrosão ou poderá ser removida por raspagem ou jateamento, desde que não tenha formado ainda cavidades muito visíveis (pites) em grande escala, (aprovada com ressalvas).
- o **Grau D** – Superfície de aço onde a carepa de laminação foi eliminada pela corrosão com formação de cavidades visíveis em grande escala, (situação reprovada).
