NR-35 LAUDO DE INSPEÇÃO E ENSAIO EM LINHA DE VIDA

COPERSUCAR S/A

LINHA DE VIDA TALHA PAREDE LADO PORTARIA

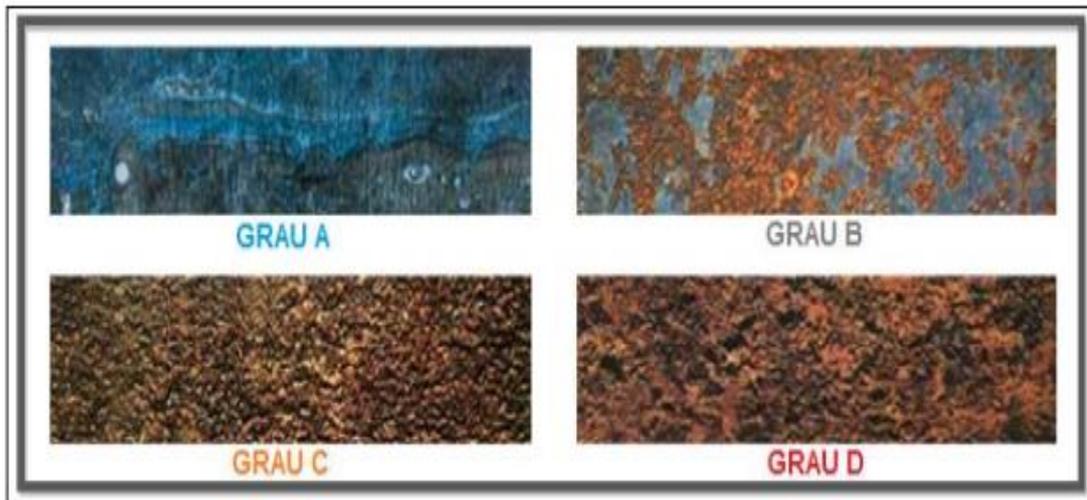
6.0 TABELA DE GRAU DE CORROSÃO

- Grau A – Superfície de aço com a carepa de laminação praticamente intacta em toda a superfície e sem corrosão. Representa a superfície de aço recentemente laminada, (limpeza periódica).
- Grau B – Superfície de aço com princípio de corrosão, quando a carepa de laminação começa a desprender-se, (tratamento e pintura).
- Grau C – Superfície de aço onde a carepa de laminação foi eliminada pela corrosão ou poderá ser removida por raspagem ou jateamento, desde que não tenha formado ainda cavidades muito visíveis (pites) em grande escala, (aprovada com ressalvas).
- Grau D – Superfície de aço onde a carepa de laminação foi eliminada pela corrosão com formação de cavidades visíveis em grande escala, (situação reprovada).

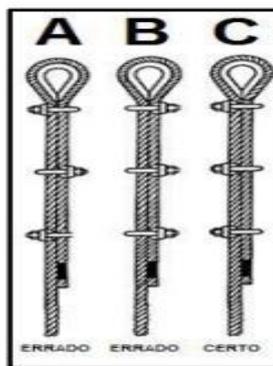
Os grampos devem ser montados de maneira correta e reapertados após o início de uso do cabo de aço.
