# NR-35 LAUDO DE INSPEÇÃO E ENSAIO EM LINHA DE VIDA

## COPERSUCAR S/A

## LINHA DE VIDA ESCADA MARINHEIRO ELEVADOR 3 E 4

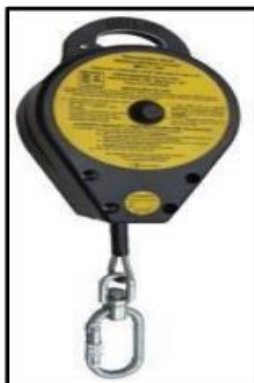
## 10.0 PROCEDIMENTOS DE UTILIZAÇÃO DO TRAVA-QUEDAS RETRÁTIL

Antes de conectar o trava-queda ao cinturão, faça o teste inicial de bom funcionamento da mola retrátil e das travas: só use o aparelho após constatar:

- Imediato travamento do cabo após ser puxado com força para fora.
- Retorno integral do cabo retrátil após deixar de ser puxado.
- Checar pino de segurança para constatar se o equipamento está em estado de utilização.
