# NR-35 LAUDO DE INSPEÇÃO E ENSAIO EM LINHA DE VIDA

## COPERSUCAR S/A

## LINHA DE VIDA TELHADO ACESSO MOEGA

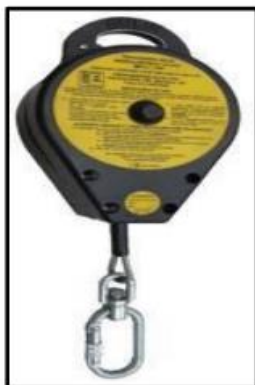
## 10.0 PROCEDIMENTOS DE UTILIZAÇÃO DO TRAVA-QUEDAS RETRÁTIL

Antes de conectar o trava-queda ao cinturão, faça o teste inicial de bom funcionamento da mola retrátil e das travas: só use o aparelho após constatar:

- Imediato travamento do cabo após ser puxado com força para fora.
- Retorno integral do cabo retrátil após deixar de ser puxado.
- Checar pino de segurança para constatar se o equipamento está em estado de utilização.
