COPERSUCAR – SÃO JOSÉ DO RIO PRETO /SP	
NR-35 LAUDO DE INSPEÇÃO E ENSAIO EM LINHA DE VIDA	Relatório 5740	Página 1	
	Obra 2425	Revisão 0

NR-35 LAUDO DE INSPEÇÃO E ENSAIO EM LINHA DE VIDA

COPERSUCAR S/A

LINHA DE VIDA TALHA MEIO LADO PORTARIA

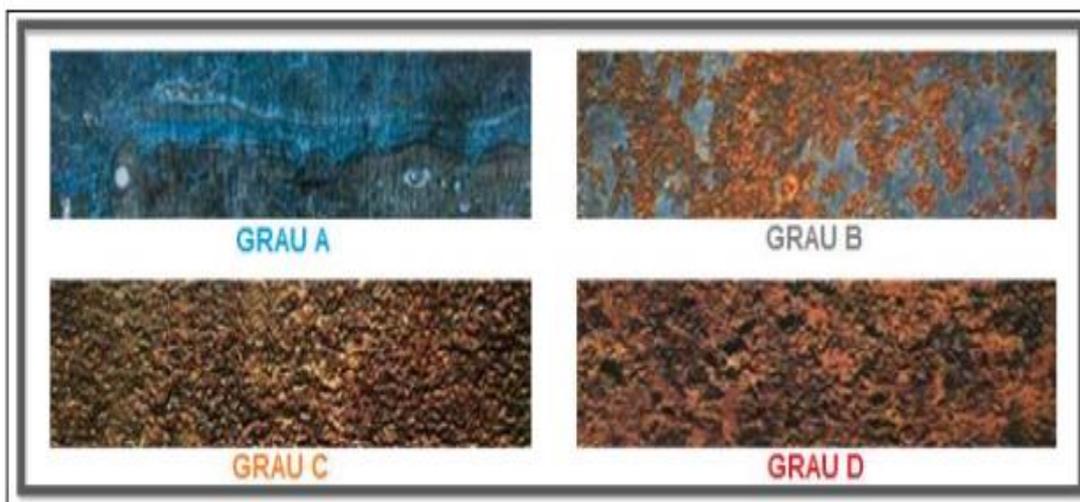
6.0 TABELA DE GRAU DE CORROSÃO

- Grau A – Superfície de aço com a carepa de laminação praticamente intacta em toda a superfície e sem corrosão. Representa a superfície de aço recentemente laminada, (limpeza periódica).
- Grau B – Superfície de aço com princípio de corrosão, quando a carepa de laminação começa a desprender-se, (tratamento e pintura).
- Grau C – Superfície de aço onde a carepa de laminação foi eliminada pela corrosão ou poderá ser removida por raspagem ou jateamento, desde que não tenha formado ainda cavidades muito visíveis (pites) em grande escala, (aprovada com ressalvas).
- Grau D – Superfície de aço onde a carepa de laminação foi eliminada pela corrosão com formação de cavidades visíveis em grande escala, (situação reprovada).

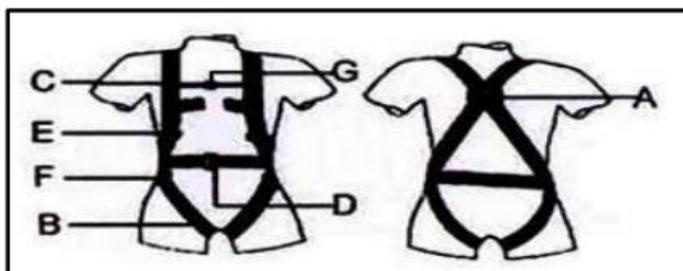
9.0 PROCEDIMENTOS DE UTILIZAÇÃO DO CINTO PARAQUEDISTA

Pegue o cinturão pela argola dorsal (A). Passe os pés nos porta-coxas (B) já afivelados. Coloque os suspensórios (C), um a um pelos braços. Ajuste e trave a fivela da cintura (D). Ajuste e trave as fivelas dos suspensórios (E). Ajuste e trave as fivelas dos porta-coxas (F). Ajuste e trave a fivela secundária frontal (G).

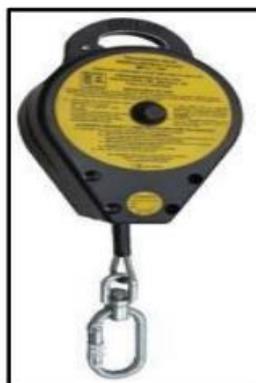
10.0 PROCEDIMENTOS DE UTILIZAÇÃO DO TRAVA-QUEDAS RETRÁTIL

Antes de conectar o trava-queda ao cinturão, faça o teste inicial de bom funcionamento da mola retrátil e das travas: só use o aparelho após constatar:

- Imediato travamento do cabo após ser puxado com força para fora.
- Retorno integral do cabo retrátil após deixar de ser puxado.
- Checar pino de segurança para constatar se o equipamento está em estado de utilização.

O Cabo retrátil deve ser conectado a argola dorsal (costas) do cinturão paraquedista e durante o uso é necessário que fique esticado pela ação da mola interna retrátil. Após o uso nunca deixar o cabo recolher com velocidade (Tomar o mesmo cuidado que se exige para as trenas de medição). Para efetuar o recolhimento do cabo de aço faça a substituição do cinturão por uma fraca corda.

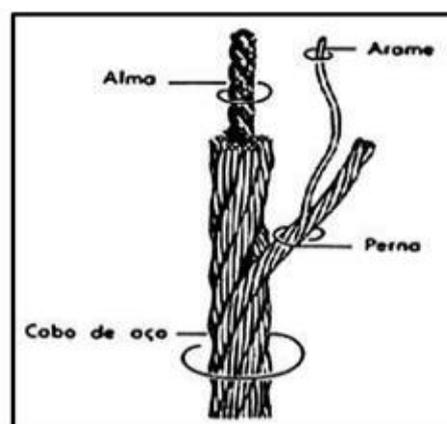
A) CABO DE AÇO:

USO: Os cabos de aço utilizados nas cadeiras suspensas, guinchos e trava-quadras, são de construção 6x19, galvanizados ou inox. São 6 pernas com 19 arames cada, torcidas em torno de uma alma de aço.

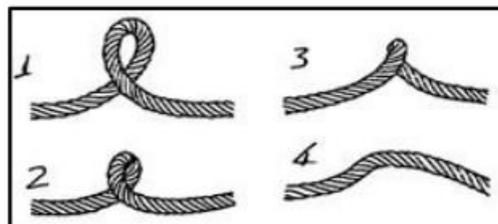
- **Manuseio do cabo de aço:** o cabo de aço deve ser enrolado e desenrolado corretamente (Figura 2), a fim de não ser estragado facilmente por deformações permanentes e formação de nós fechados (Figura 1). Se o cabo for manuseado de forma errada (Figura 3), ou seja, enrolado ou desenrolado sem girar o rolo ou o carretel, o cabo ficará torcido e formará laço. Com o laço fechado (Figura 1, posição 2), o cabo já estará estragado e precisará ser substituído ou cortado no local.

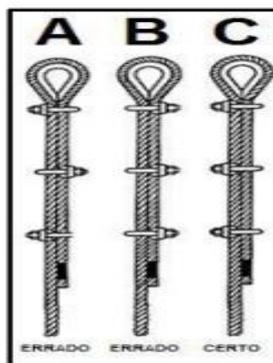
Os grampos devem ser montados de maneira correta e reapertados após o início de uso do cabo de aço.
