| NR-35 LAUDO DE INSPEÇÃO E ENSAIO EM LINHA DE VIDA | Relatório | 5733 | Página |

# NR-35 LAUDO DE INSPEÇÃO E ENSAIO EM LINHA DE VIDA

## LINHA DE VIDA ESCADA MARINHEIRO ELEVADOR 1 E 2

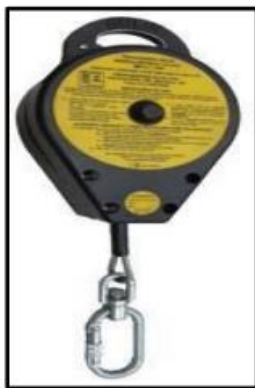
## 10.0 PROCEDIMENTOS DE UTILIZAÇÃO DO TRAVA-QUEDAS RETRÁTIL

Antes de conectar o trava-queda ao cinturão, faça o teste inicial de bom funcionamento da mola retrátil e das travas: só use o aparelho após constatar:

- Imediato travamento do cabo após ser puxado com força para fora.
- Retorno integral do cabo retrátil após deixar de ser puxado.
- Checar pino de segurança para constatar se o equipamento está em estado de utilização.
