| <p><b>NR 11 - TRANSPORTE, MOVIMENTAÇÃO, ARMAZENAGEM E MANUSEIO DE MATERIAIS</b></p> | | <p>Relatório 5689</p> | <p>Página 1</p> |

## INSPEÇÃO E ENSAIOS NR-11

# COPERSUCAR

## ELEVADOR (01)

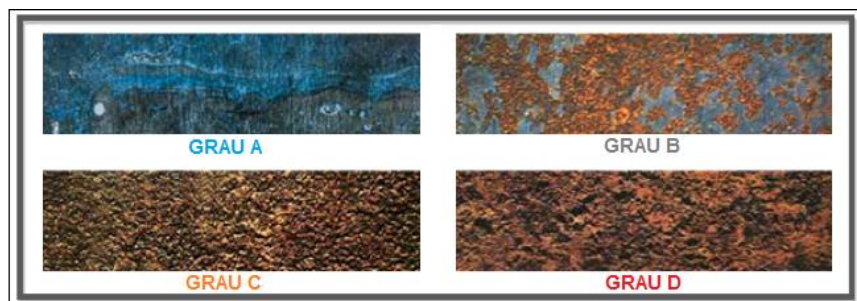
## 7.0 - TABELA DE GRAU DE CORROSÃO

o **Grau A** – Superfície de aço com a carepa de laminação praticamente intacta em toda a superfície e sem corrosão. Representa a superfície de aço recentemente laminada, (limpeza periódica).

o **Grau B** – Superfície de aço com princípio de corrosão, quando a carepa de laminação começa a desprender-se, (tratamento e pintura).

o **Grau C** – Superfície de aço onde a carepa de laminação foi eliminada pela corrosão ou poderá ser removida por raspagem ou jateamento, desde que não tenha formado ainda cavidades muito visíveis (pites) em grande escala, (aprovada com ressalvas).

o **Grau D** – Superfície de aço onde a carepa de laminação foi eliminada pela corrosão com formação de cavidades visíveis em grande escala, (situação reprovada).
