| NR 11 - TRANSPORTE, MOVIMENTAÇÃO, ARMAZENAGEM E MANUSEIO DE MATERIAIS | Relatório | 5706 | Página |

## INSPEÇÃO E ENSAIOS NR-11

# COPERSUCAR

## TRANSPORTADOR DE CORREIA (08)

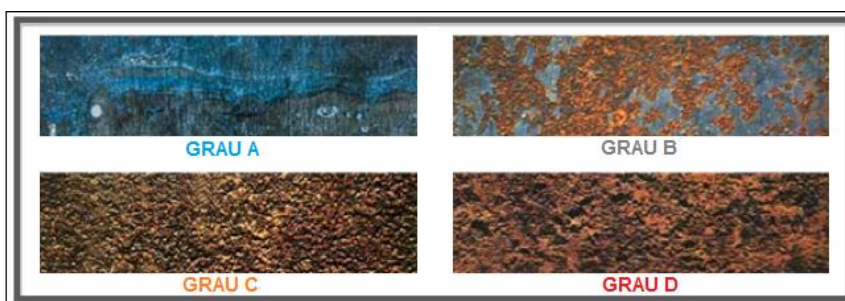
## 7.0 - TABELA DE GRAU DE CORROSÃO

- o **Grau A** – Superfície de aço com a carepa de laminação praticamente intacta em toda a superfície e sem corrosão. Representa a superfície de aço recentemente laminada, (limpeza periódica).
- o **Grau B** – Superfície de aço com princípio de corrosão, quando a carepa de laminação começa a desprender-se, (tratamento e pintura).
- o **Grau C** – Superfície de aço onde a carepa de laminação foi eliminada pela corrosão ou poderá ser removida por raspagem ou jateamento, desde que não tenha formado ainda cavidades muito visíveis (pites) em grande escala, (aprovada com ressalvas).
- o **Grau D** – Superfície de aço onde a carepa de laminação foi eliminada pela corrosão com formação de cavidades visíveis em grande escala, (situação reprovada).
