</p> <p><b>COPERSUCAR</b></p>	<p><b>COPERSUCAR - SÃO JOSÉ DO RIO PRETO / SP</b></p>	
<p><b>NR 11 - TRANSPORTE, MOVIMENTAÇÃO, ARMAZENAGEM E MANUSEIO DE MATERIAIS</b></p>	<p>Relatório 5696</p>	<p>Página 1</p>	
	<p>Obra 2425</p>	<p>Revisão 0</p>

## INSPEÇÃO E ENSAIOS NR-11

## SISTEMA DE ANCORAGEM DOS ELEVADORES LADO MANUTENÇÃO

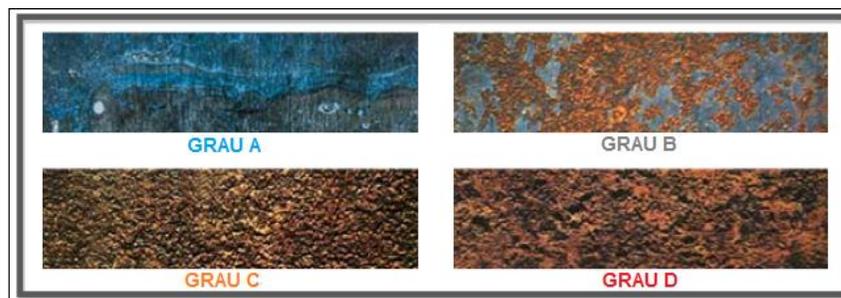
## 7.0 - TABELA DE GRAU DE CORROSÃO

- o **Grau A** – Superfície de aço com a carepa de laminação praticamente intacta em toda a superfície e sem corrosão. Representa a superfície de aço recentemente laminada, ([limpeza periódica](#)).
- o **Grau B** – Superfície de aço com princípio de corrosão, quando a carepa de laminação começa a desprender-se, ([tratamento e pintura](#)).
- o **Grau C** – Superfície de aço onde a carepa de laminação foi eliminada pela corrosão ou poderá ser removida por raspagem ou jateamento, desde que não tenha formado ainda cavidades muito visíveis (pites) em grande escala, ([aprovada com ressalvas](#)).
- o **Grau D** – Superfície de aço onde a carepa de laminação foi eliminada pela corrosão com formação de cavidades visíveis em grande escala, ([situação reprovada](#)).
