| <p><b>NR 11 - TRANSPORTE, MOVIMENTAÇÃO, ARMAZENAGEM E MANUSEIO DE MATERIAIS</b></p> | | <p>Relatório 5690</p> | <p>Página 1</p> |

## INSPEÇÃO E ENSAIOS NR-11

## ELEVADOR (02)

Este Relatório de Inspeção NR-11 do Elevador segue os mais rigorosos padrões de qualidade. Os serviços aqui contidos foram previamente revisados, analisados e aprovados por um Engenheiro Mecânico e Engenheiro de Segurança do Trabalho "Profissional Legalmente Habilitado NR-11".

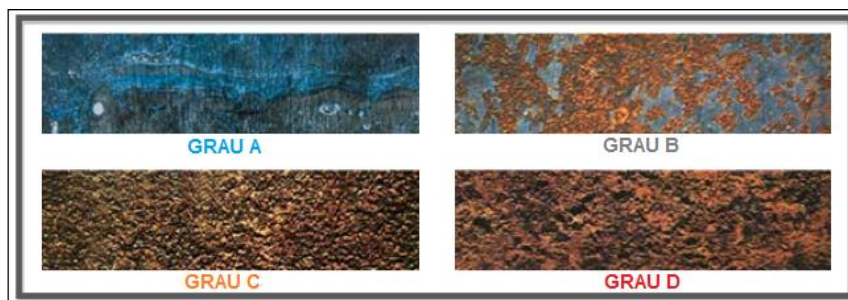
## 7.0 - TABELA DE GRAU DE CORROSÃO

o **Grau A** – Superfície de aço com a carepa de laminação praticamente intacta em toda a superfície e sem corrosão. Representa a superfície de aço recentemente laminada, (*limpeza periódica*).

o **Grau B** – Superfície de aço com princípio de corrosão, quando a carepa de laminação começa a desprender-se, (*tratamento e pintura*).

o **Grau C** – Superfície de aço onde a carepa de laminação foi eliminada pela corrosão ou poderá ser removida por raspagem ou jateamento, desde que não tenha formado ainda cavidades muito visíveis (pites) em grande escala, (*aprovada com ressalvas*).

o **Grau D** – Superfície de aço onde a carepa de laminação foi eliminada pela corrosão com formação de cavidades visíveis em grande escala, (*situação reprovada*).
