## INSPEÇÃO E ENSAIOS NR-35 EM LINHA DE VIDA

### COPERSUCAR - SÃO JOSÉ DO RIO PRETO/SP

#### **Linha de vida Elevadores 3 e 4**

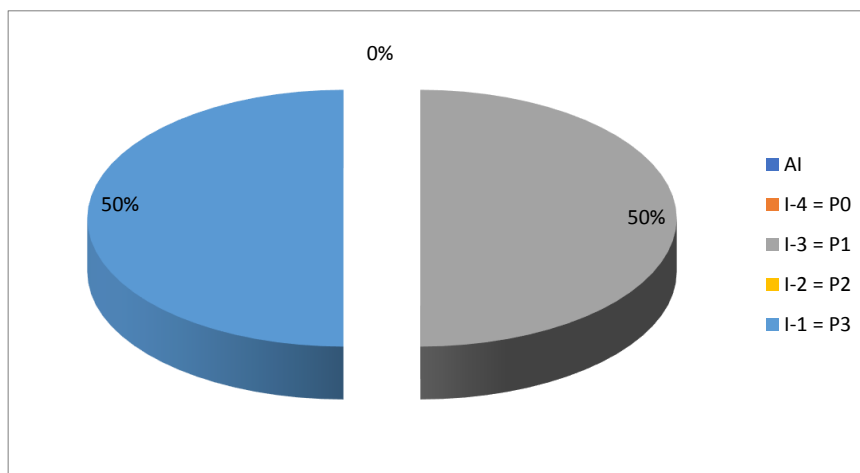
## 5.0 GRÁFICO DE PRIORIDADES

| PRIORIDADES | TOTAL | PORCENTAGEM |
| AI - Ação Imediata | 0 | 0% |
| P0 - Crítico | 0 | 0% |
| P1 - Prioridade alta | 4 | 50% |
| P2 - Prioridade média | 0 | 0% |
| P3 - Prioridade baixa | 4 | 50% |

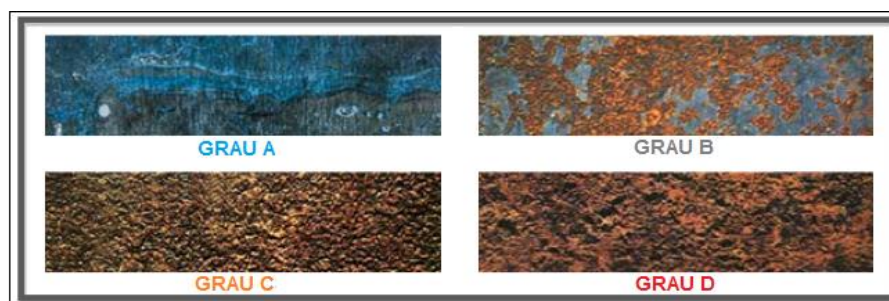
## 6.0 TABELA DE GRAU DE CORROSÃO

- **Grau A** – Superfície de aço com a carepa de laminação praticamente intacta em toda a superfície e sem corrosão. Representa a superfície de aço recentemente laminada, (limpeza periódica).
- **Grau B** – Superfície de aço com princípio de corrosão, quando a carepa de laminação começa a desprender-se, (tratamento e pintura).
- **Grau C** – Superfície de aço onde a carepa de laminação foi eliminada pela corrosão ou poderá ser removida por raspagem ou jateamento, desde que não tenha formado ainda cavidades muito visíveis (pites) em grande escala, (aprovada com ressalvas).
- **Grau D** – Superfície de aço onde a carepa de laminação foi eliminada pela corrosão com formação de cavidades visíveis em grande escala, (situação reprovada).

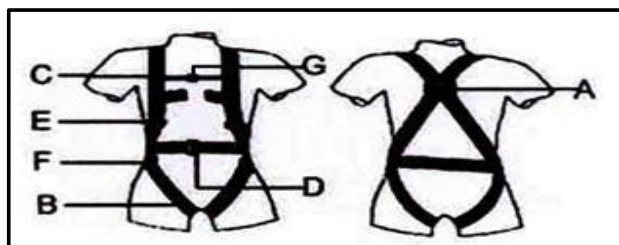
## 9.0 PROCEDIMENTOS DE UTILIZAÇÃO DO CINTO PARAQUEDISTA

Pegue o cinturão pela argola dorsal (A). Passe os pés nos porta-coxas (B) já afivelados. Coloque os suspensórios (C), um a um pelos braços. Ajuste e trave a fivela da cintura (D). Ajuste e trave as fivelas dos suspensórios (E). Ajuste e trave as fivelas dos porta-coxas (F). Ajuste e trave a fivela secundária frontal (G).

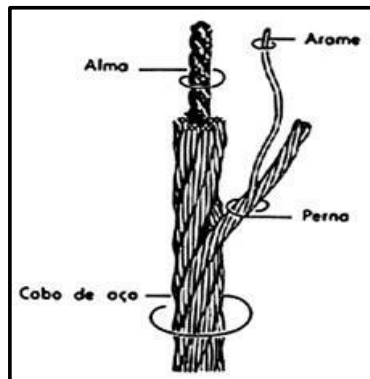
**USO:** Os cabos de aço utilizados nas cadeiras suspensas, guinchos e trava-quedas, são de construção 6x19, galvanizados ou inox. São 6 pernas com 19 arames cada, torcidas em torno de uma alma de aço.

- **Medição do diâmetro:** o diâmetro do cabo de aço é aquele da sua circunferência máxima.

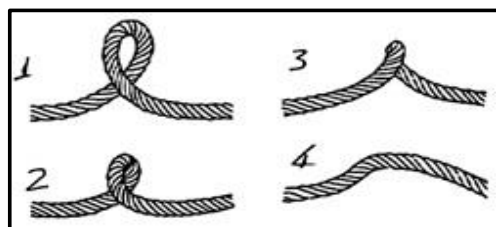
- **Manuseio do cabo de aço:** o cabo de aço deve ser enrolado e desenrolado corretamente (Figura 2), a fim de não ser estragado facilmente por deformações permanentes e formação de nós fechados (Figura 1). Se o cabo for manuseado de forma errada (Figura 3), ou seja, enrolado ou desenrolado sem girar o rolo ou o carretel, o cabo ficará torcido e formará laço. Com o laço fechado (Figura 1, posição 2), o cabo já estará estragado e precisará ser substituído ou cortado no local.

Mesmo que um nó esteja aparentemente endireitado, o cabo nunca pode render serviço máximo, conforme a capacidade garantida. O uso de um cabo com este defeito tornase perigoso podendo causar graves acidentes.

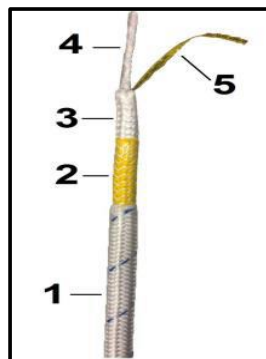
**USO:** As cordas de fibra sintética utilizadas para sustentação da Cadeira Suspensa ou cabo-guia do trava-queda deslizante devem ter diâmetro nominal de 12mm, carga de ruptura de, no mínimo, 20 kN, obedecer às especificações do item NR 18.16.5 – Anexo I do MTE, sendo constituída de trançado triplo com alma central conforme detalha a imagem abaixo
