INSPEÇÃO E ENSAIOS NR-35 EM LINHA DE VIDA

COPERSUCAR SÃO JOSÉ DO RIO PRETO / SP

Linha de Vida 3 Carregamento de Vagões

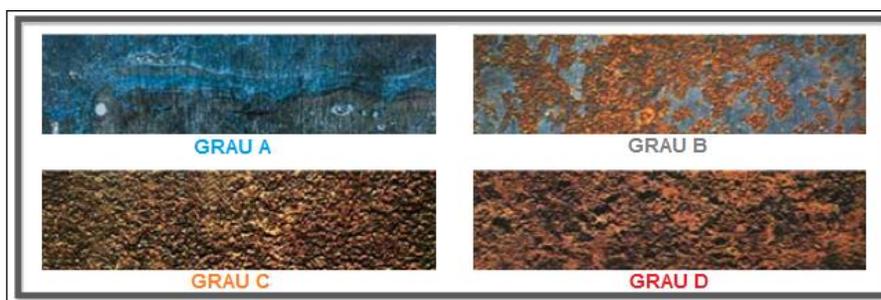
6.0 TABELA DE GRAU DE CORROSÃO

- **Grau A** – Superfície de aço com a carepa de laminação praticamente intacta em toda a superfície e sem corrosão. Representa a superfície de aço recentemente laminada, (limpeza periódica).
- **Grau B** – Superfície de aço com princípio de corrosão, quando a carepa de laminação começa a desprender-se, (tratamento e pintura).
- **Grau C** – Superfície de aço onde a carepa de laminação foi eliminada pela corrosão ou poderá ser removida por raspagem ou jateamento, desde que não tenha formado ainda cavidades muito visíveis (pites) em grande escala, (aprovada com ressalvas).
- **Grau D** – Superfície de aço onde a carepa de laminação foi eliminada pela corrosão com formação de cavidades visíveis em grande escala, (situação reprovada).
