INSPEÇÃO E ENSAIOS NR-11

COPERSUCAR – SÃO JOSÉ DO RIO PRETO/SP

TALHA ELÉTRICA

Verificar os aspectos físicos estruturais, instalações, manutenção, grau de corrosão existente, testes dos funcionamentos dos sistemas de segurança sonoros e luminosos, soldas e documentações da Talha Elétrica - TE10002 para a liberação do uso do equipamento com segurança, conforme exigência da Portaria MTPS nº 505 da NR-11 de 29 de abril de 2016.

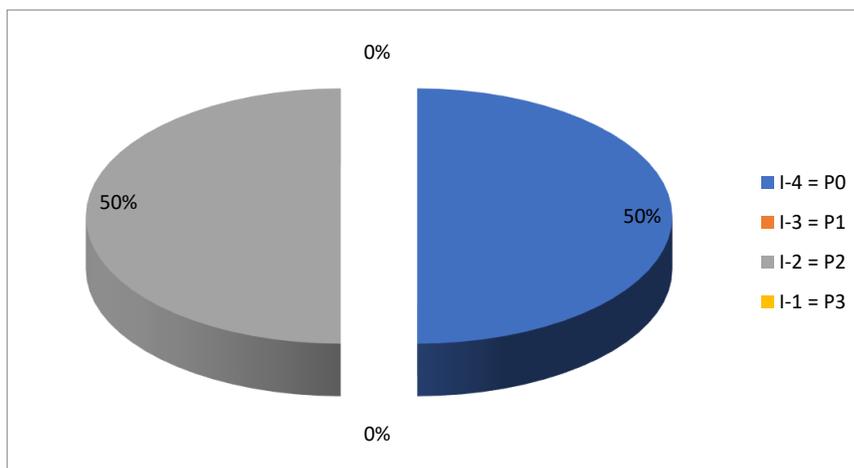
6.0 GRÁFICO DE PRIORIDADES

PRIORIDADES	TOTAL	PORCENTAGEM
P0 - Crítico	1	50%
P1 - Prioridade alta	0	0%
P2 - Prioridade média	1	50%
P3 - Prioridade baixa	0	0%

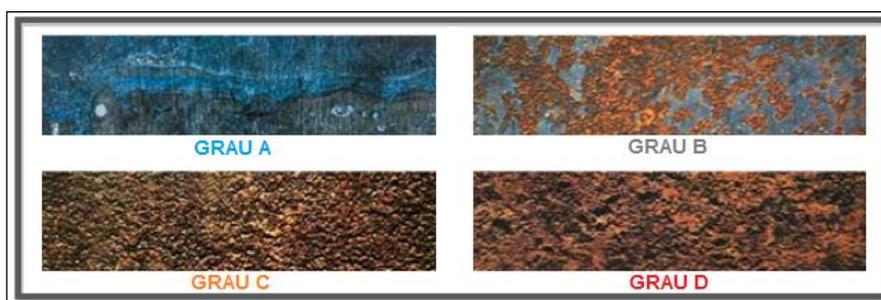
7.0 TABELA DE GRAU DE CORROSÃO

- **Grau A** – Superfície de aço com a carepa de laminação praticamente intacta em toda a superfície e sem corrosão. Representa a superfície de aço recentemente laminada, (limpeza periódica).
- **Grau B** – Superfície de aço com princípio de corrosão, quando a carepa de laminação começa a desprender-se, (tratamento e pintura).
- **Grau C** – Superfície de aço onde a carepa de laminação foi eliminada pela corrosão ou poderá ser removida por raspagem ou jateamento, desde que não tenha formado ainda cavidades muito visíveis (pites) em grande escala, (aprovada com ressalvas).
- **Grau D** – Superfície de aço onde a carepa de laminação foi eliminada pela corrosão com formação de cavidades visíveis em grande escala, (situação reprovada).

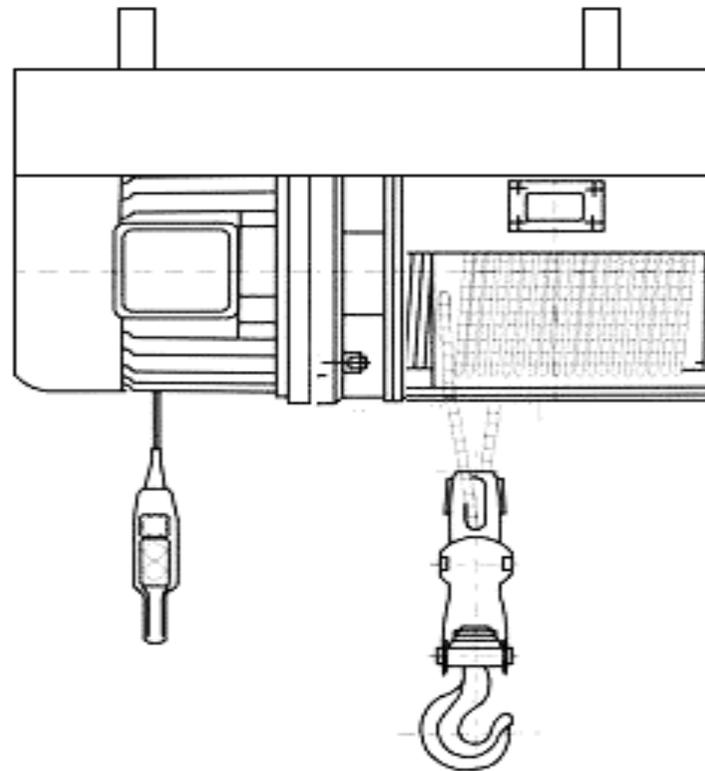
11.3 - CROQUI

CLIENTE: COPERSUCAR	LOCALIZAÇÃO: SÃO JOSÉ DO RIO PRETO/SP
TAG: TALHA ELÉTRICA – TE10002	DATA: 21/03/2022
OBRA: 2363/21	RELATÓRIO: 5282
