RELATÓRIO DE INSPEÇÃO DE ELEVADORES DE CANECAS

(Conforme Portaria MTPS n° 505 da NR-11 de 29 de abril de 2016)

COPERSUCAR - SÃO JOSÉ DO RIO PRETO/SP

ELEVADORES DE CANECAS

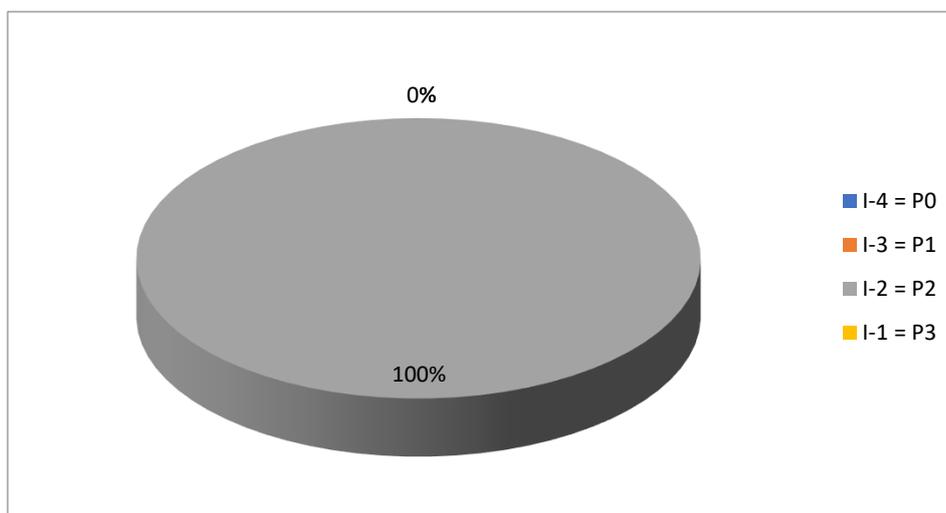
5.0 GRÁFICO DE PRIORIDADES

PRIORIDADES	TOTAL	PORCENTAGEM
P0 - Crítico	0	0%
P1 - Prioridade alta	0	0%
P2 - Prioridade média	10	100%
P3 - Prioridade baixa	0	0%

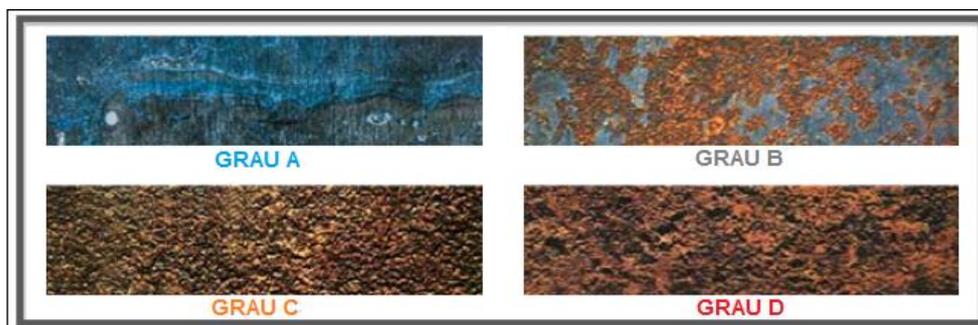
6.0 TABELA DE GRAU DE CORROSÃO

o **Grau A** – Superfície de aço com a carepa de laminação praticamente intacta em toda a superfície e sem corrosão. Representa a superfície de aço recentemente laminada, (**limpeza periódica**).

o **Grau B** – Superfície de aço com princípio de corrosão, quando a carepa de laminação começa a desprender-se, (**tratamento e pintura**).

o **Grau C** – Superfície de aço onde a carepa de laminação foi eliminada pela corrosão ou poderá ser removida por raspagem ou jateamento, desde que não tenha formado ainda cavidades muito visíveis (pites) em grande escala, (**aprovada com ressalvas**).

o **Grau D** – Superfície de aço onde a carepa de laminação foi eliminada pela corrosão com formação de cavidades visíveis em grande escala, (**situação reprovada**).
