INSPEÇÃO E ENSAIOS NR-11

COPERSUCAR - SÃO JOSÉ DO RIO PRETO/SP

TALHA ELÉTRICA 1,0 Ton

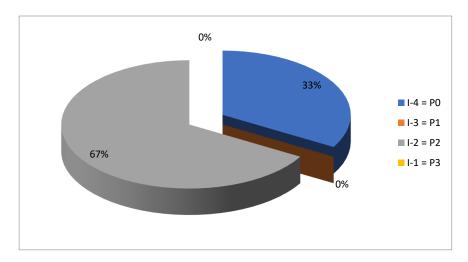
6.0 GRÁFICO DE PRIORIDADES

PRIORIDADES	TOTAL	PORCENTAGEM
P0 - Crítico	1	33%
P1 - Prioridade alta	0	0%
P2 - Prioridade média	2	67%
P3 - Prioridade baixa	0	0%
