## INSPEÇÃO E ENSAIOS NR-11

### COPERSUCAR – SÃO JOSÉ DO RIO PRETO/SP

#### Guincho Hidráulico - 1,0 ton

Este relatório de inspeção NR-11 do Guincho Hidráulico - 1,0 Ton tonelada segue os mais rigorosos padrões de qualidade. Os serviços aqui contidos foram previamente revisados, analisados e aprovados por um Engenheiro Mecânico e Engenheiro de Segurança do Trabalho (Profissional Habilitado NR-11).

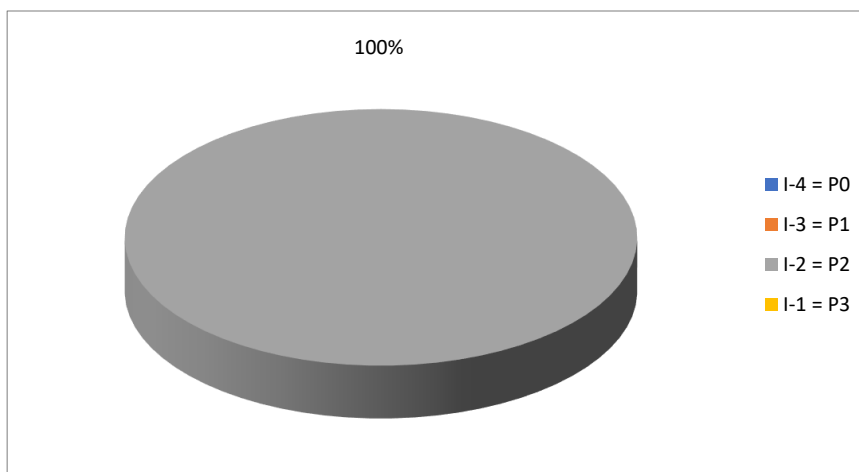
## 6.0 GRÁFICO DE PRIORIDADES

| PRIORIDADES | TOTAL | PORCENTAGEM |
| P0 - Crítico | 0 | 0% |
| P1 - Prioridade alta | 0 | 0% |
| P2 - Prioridade média | 3 | 100% |
| P3 - Prioridade baixa | 0 | 0% |
