## RELATÓRIO TÉCNICO SPDA (NBR 5419)

**COPERSUCAR S/A**  
**SÃO JOSÉ DO RIO PRETO - SP**

Serviços executados de inspeção nos pontos de descidas dos armazéns com medições de resistência ôhmica e continuidade elétrica do **SISTEMA DE PROTEÇÃO CONTRA DESCARGAS ELÉTRICAS ATMOSFÉRICAS (SPDA)**.

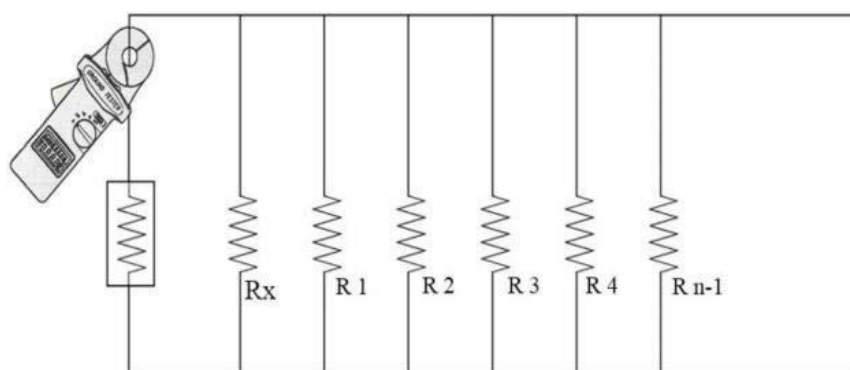
O alicate é utilizado em sistemas de multi-aterramento, sem a necessidade de desconectar o aterramento em teste. O princípio de funcionamento parte de um sistema tipicamente aterrado, onde se a tensão (V) for aplicada a qualquer eletrodo de aterramento medido, por exemplo o Rx através de um transformador especial, a corrente (I) flui através do circuito, estabelecendo por meio desta a seguinte equação:

$$\frac{V}{I} = R_x \quad \frac{1}{\sum_{F_1}^n \frac{1}{R_i}} \quad R_x = \frac{1}{\sum_{F_1}^n \frac{1}{R_i}}$$

Portanto  $V/I = R_x$  foi estabelecido. Se  $I$  foi detectado e medido com a constante  $V$  mantido, o  $R_s$  de resistência do eletrodo de aterramento medido pode ser obtido. Um sinal é alimentado para um transformador especial, por meio de um amplificador de energia, partindo de um oscilador de voltagem constante com frequência de 2003 Hz.

A corrente resultante é então detectada por um TC (transformador de corrente). Um filtro ativo é utilizado para amortecer a corrente do solo na frequência comercial e os ruídos de alta frequência.

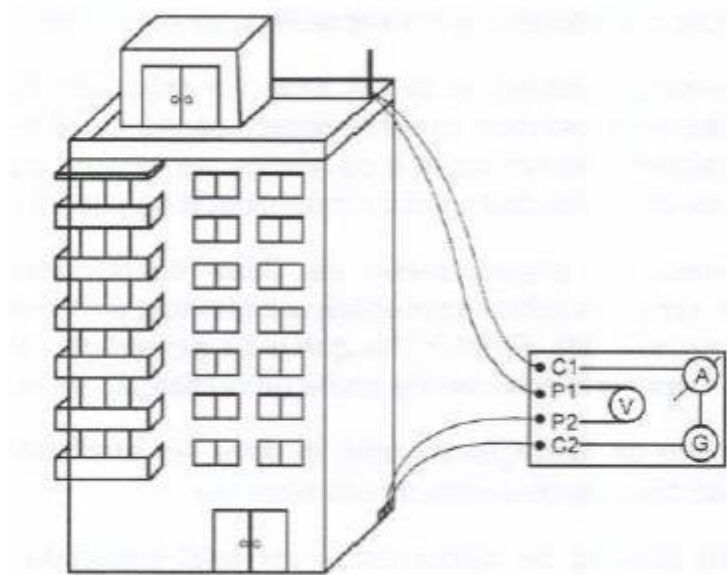
### Exemplo de medição de continuidade elétrica

Este ensaio é feito com a utilização de um equipamento que forneça uma corrente elétrica entre 1 A e 10 A e que tenha uma frequência diferente de 60 Hz e seus múltiplos. Com o aparelho em mãos, deve-se medir a resistência ôhmica para diferentes segmentos da estrutura, a fim de se obter valores inferiores a  $1\Omega$ . Caso contrário, não há continuidade.
