# RELATÓRIO DE INSPEÇÃO EM VASO DE PRESSÃO

## SABESP - ETA 3

## RESERVATÓRIO N°04

## RESERVATÓRIO DE AR

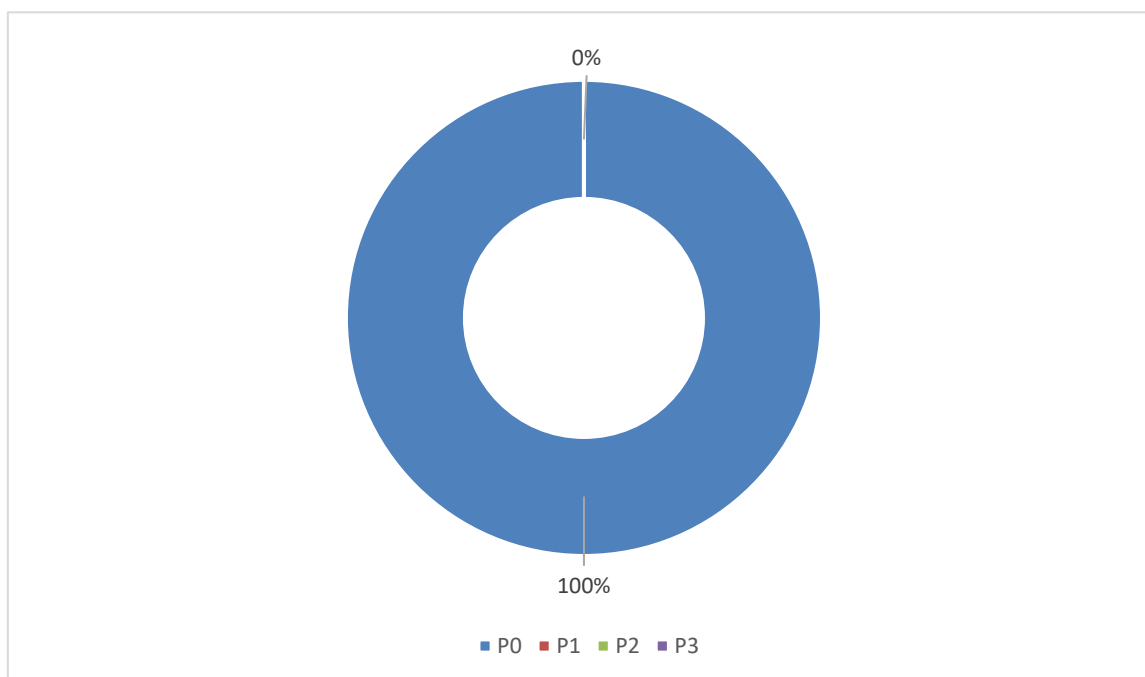
## 5.0 GRÁFICO DE PRIORIDADES

| PRIORIDADES | TOTAL | PORCENTAGEM |
|---|---|---|
| P0 - Crítico | 2 | 100% |
| P1 - Prioridade alta | 0 | 0% |
| P2 - Prioridade média | 0 | 0% |
| P3 - Prioridade baixa | 0 | 0% |

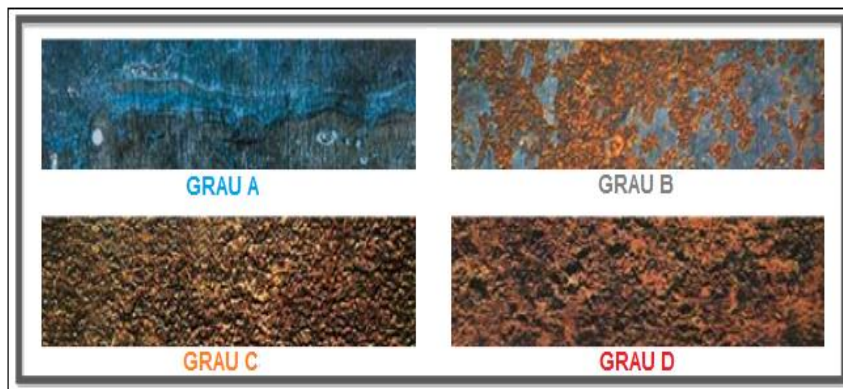
## 6.0 TABELA DE GRAU DE CORROSÃO

- **Grau A** – Superfície de aço com a carepa de laminação praticamente intacta em toda a superfície e sem corrosão. Representa a superfície de aço recentemente laminada, **(limpeza periódica)**.
- **Grau B** – Superfície de aço com princípio de corrosão, quando a carepa de laminação começa a desprender-se, **(tratamento e pintura)**.
- **Grau C** – Superfície de aço onde a carepa de laminação foi eliminada pela corrosão ou poderá ser removida por raspagem ou jateamento, desde que não tenha formado ainda cavidades muito visíveis (pites) em grande escala, **(aprovada com ressalvas)**.
- **Grau D** – Superfície de aço onde a carepa de laminação foi eliminada pela corrosão com formação de cavidades visíveis em grande escala, **(situação reprovada)**.

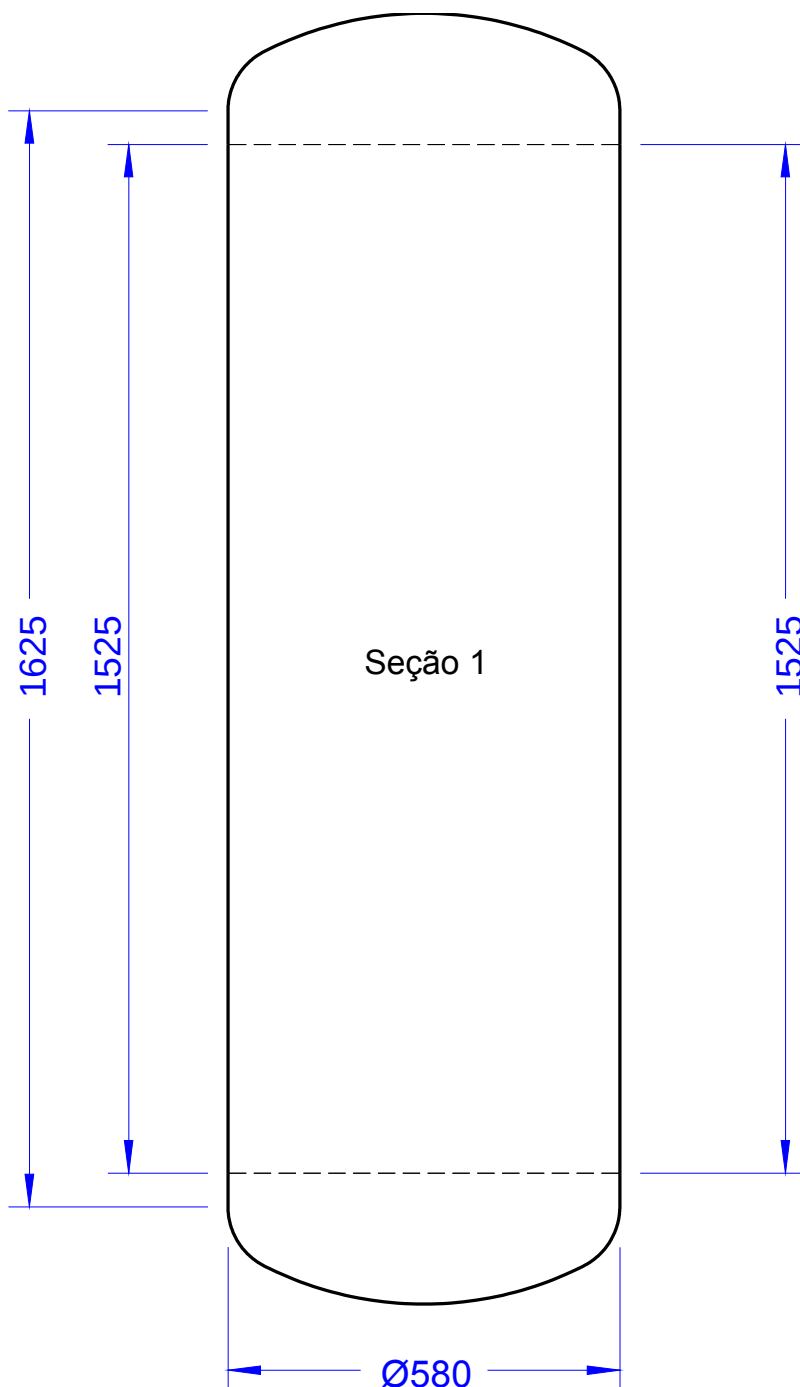
# 8.1- CROQUI DO EQUIPAMENTO

| <b>CLIENTE: SABESP - ETA 3</b> | <b>LOCALIZAÇÃO: CUBATÃO-SP</b> |
| <b>TAG: RESERVATÓRIO N°04</b> | <b>DATA: 10/02/2023</b> |

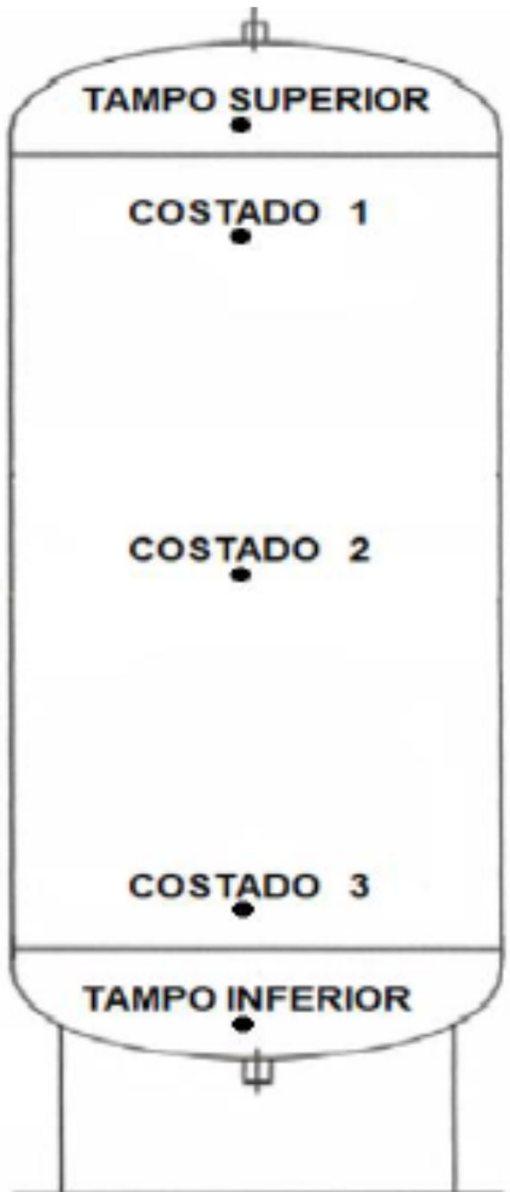
| <b>CROQUI DO ENSAIO</b> |

| PONTO MEDIDO | POSIÇÃO | | | | | ESPESSURA DE CALIBRAÇÃO (mm) | ESPESSURA ATUAL (mm) | ESPESSURA NOMINAL (mm) | ESPESSURA MÍNIMA (mm) | REDUÇÃO (mm) |
| 1 | 5,05 | 5,07 | 5,02 | 5,08 | 5,02 | 10,00 | 5,02 | 6,35 | 3,63 | 1,33 |
| 2 | 5,20 | 5,15 | 5,11 | 5,13 | - | 10,00 | 5,11 | 6,35 | 4,35 | 1,24 |
| 3 | 5,19 | 5,17 | 5,19 | 5,11 | - | 10,00 | 5,11 | 6,35 | 4,35 | 1,24 |
| 4 | 5,11 | 5,14 | 5,13 | 5,12 | - | 10,00 | 5,11 | 6,35 | 4,35 | 1,24 |
| 5 | 5,01 | 5,00 | 4,98 | 5,02 | 5,00 | 10,00 | 4,98 | 6,35 | 3,70 | 1,37 |

OBS: CROQUI EM ANEXO
